Skogsängen etapp 2, Eskilstuna

Inventering av PCB i byggnader

Författare	Joakim Idebro
Beställare:	Eskilstuna Kommunfastigheter AB, Laith Al-Ameri
Konsultbolag:	Structor Miljöteknik AB
Uppdragsnamn:	PCB inventering, Skogsängen etapp 2
Uppdragsnummer:	6004–175
Datum:	2021-09-08
Uppdragsledare:	Ulrika Martell
Inventerare:	Joakim Idebro/Ulf Gustafsson
Granskare:	Ulrika Martell
Status:	Rapport

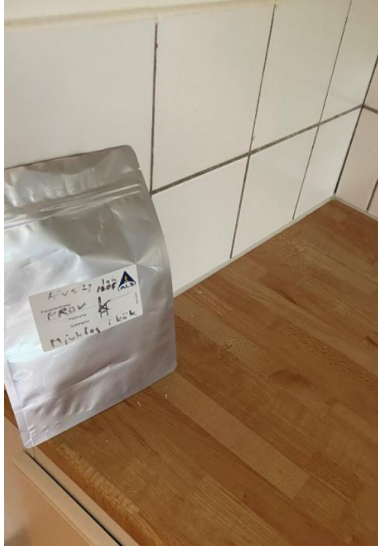
Prov 1 till 5 innehåller låga halter av PCB och utgör ej farligt avfall.

Prov 1 – Vit mjukfog i kök, lgh 1205.

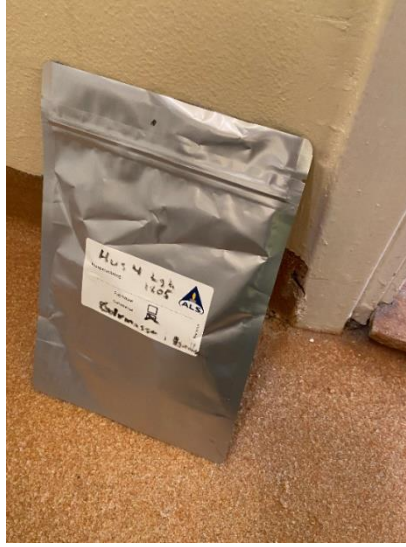
Prov 2 – Beige/Röd golvmassa i badrum, lgh 1205.

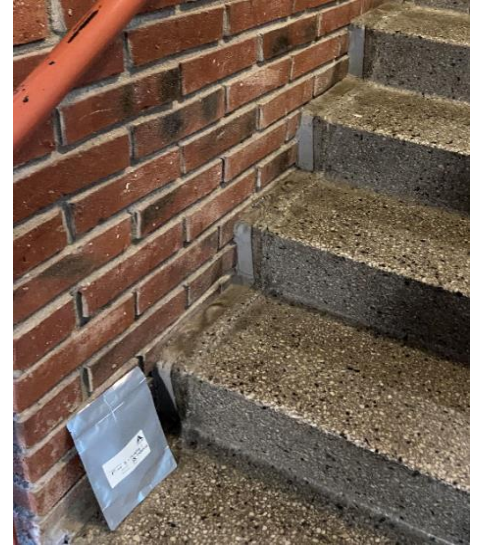
Prov 3 – Grå & tjock mjukfog i trapphus mellan plan 0 & plan 1.

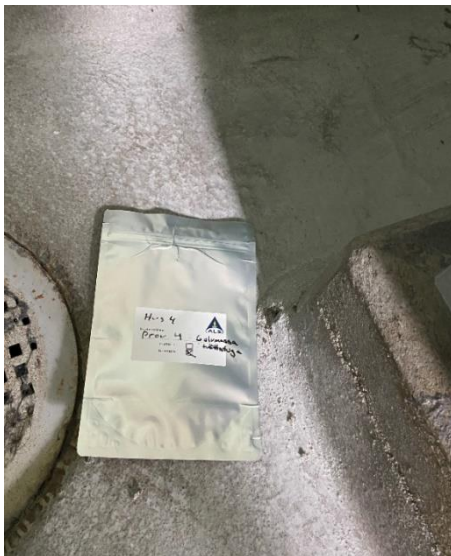
Prov 4 – Grå golvmassa i tvättstuga.

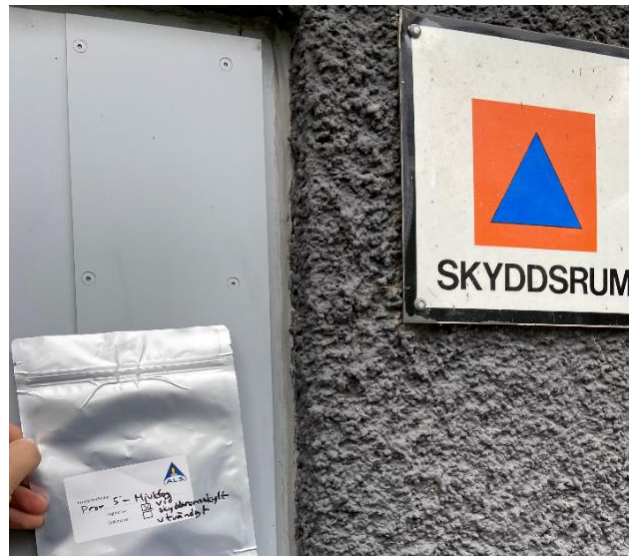
Prov 5 – Mjukfog utvändigt runt ytterdörr intill skylt för skyddsrum.

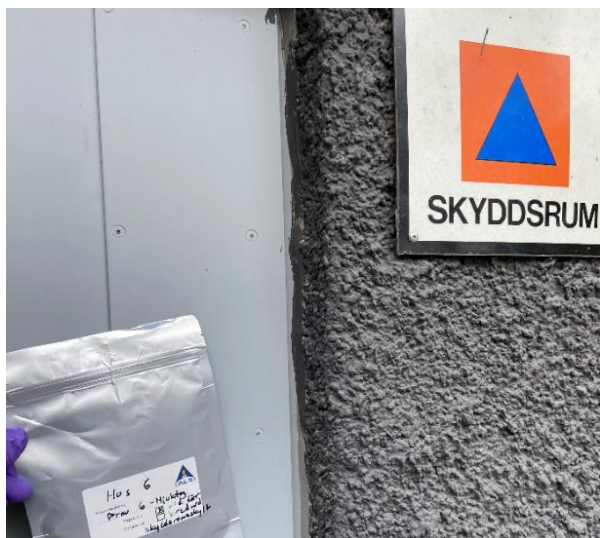
Prov 6 innehåller låga halter av PCB och utgör ej farligt avfall.

Prov 6 – Mjukfog utvändigt runt ytterdörr intill skylt för skyddsrum.

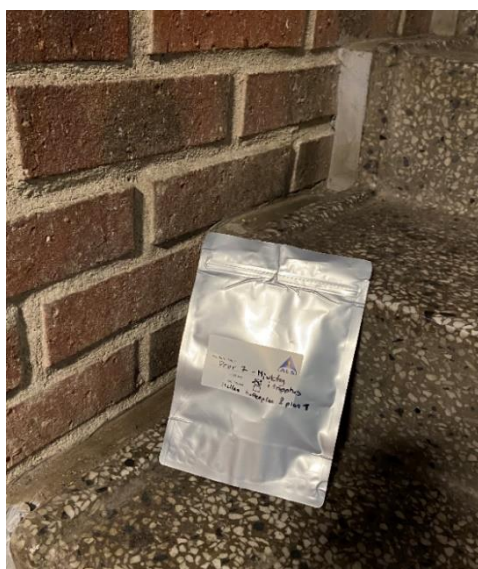
Prov 7 innehåller låga halter av PCB och utgör ej farligt avfall.

Prov 7 – Grå & tjock mjukfog i trapphus mellan plan 0 & plan 1.

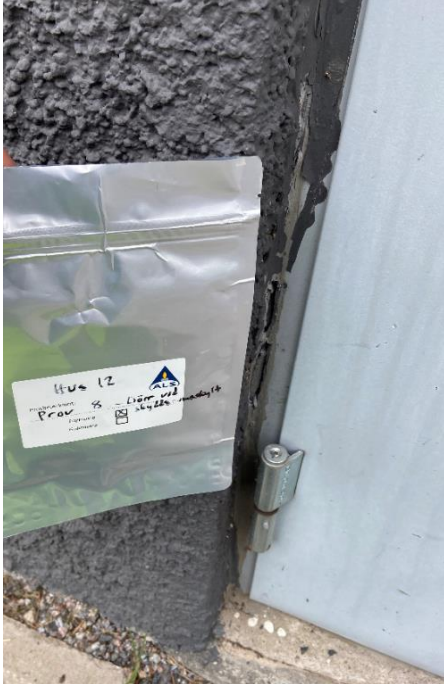
Prov 8 innehåller låga halter av PCB och utgör ej farligt avfall.

Prov 8 – Mjukfog utvändigt runt ytterdörr intill skylt för skyddsrum.

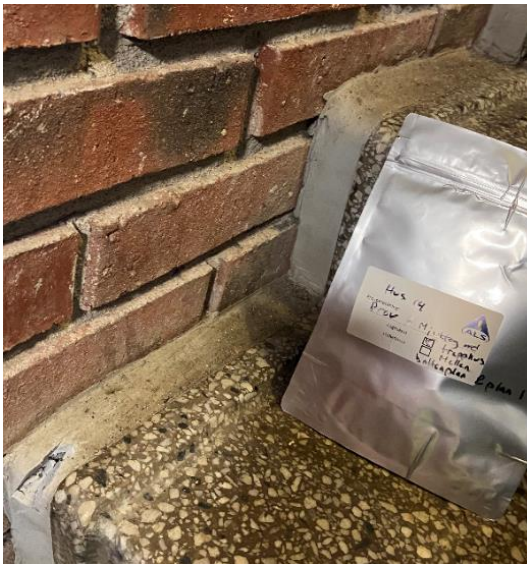
Prov 9 innehåller låga halter av PCB och utgör ej farligt avfall.

Prov 9 – Grå & tjock mjukfog i trapphus mellan plan 0 & plan 1.

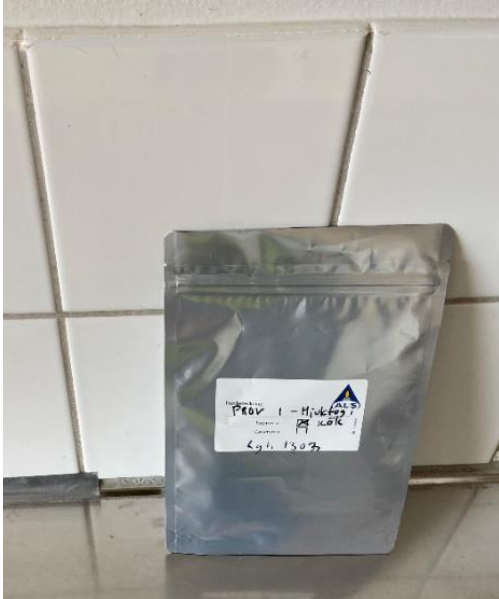
Prov K1 – Grå mjukfog i kök vid diskbänk, lgh 1303.

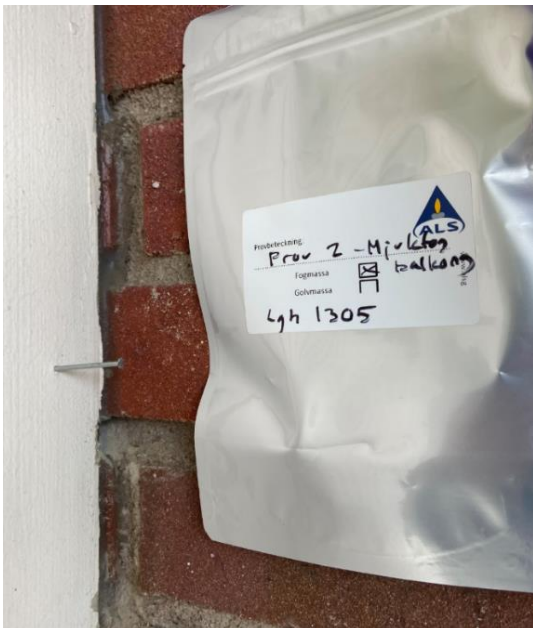
Prov K2 – Grå mjukfog på balkong mellan fönster och tegelvägg, lgh 1305.

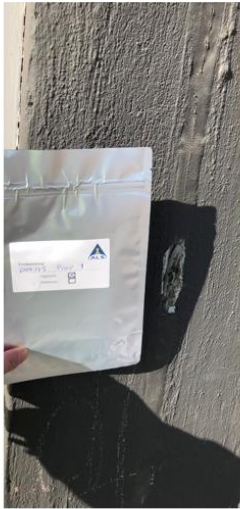
Prov 1 – fog som går hela vägen vertikalt. Innehåller höga halter av PCB, utgör FA.

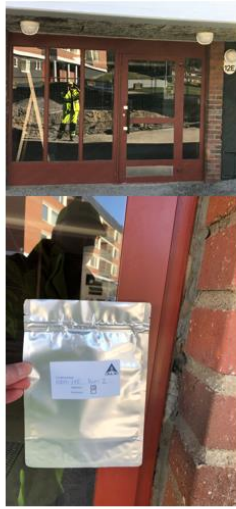
Prov 2 – fog som går runt entrén till 12E. Innehåller höga halter av PCB, utgör FA.

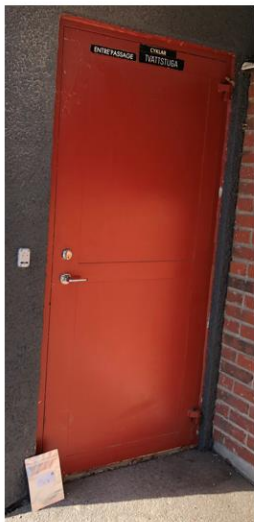
Prov 5 – fog som runt dörr till förråd vid 16. Innehåller ej PCB.

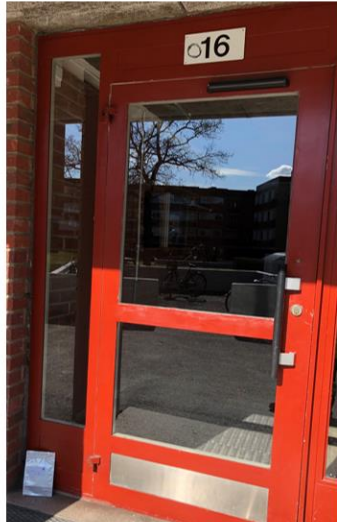
Prov 6 – fog som går runt entrén till 16. Innehåller höga halter av PCB, utgör FA.

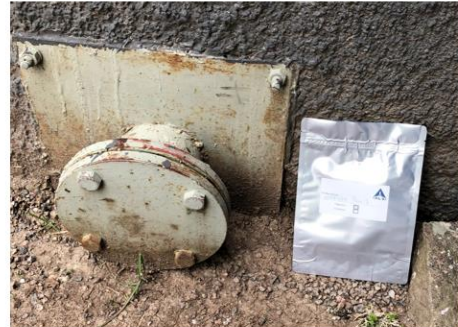
Utöver det har en kort fog kring oljepåfyllning påvisat innehåll av klorparaffiner. Halten är inte bestämd och det är oklart om det finns ett åtgärdskrav för den aktuella fogen. Då PCB sanering ska utföras i närheten rekommenderas att även denna fog åtgärdas i samband med övrig sanering. Närmare haltbestämning är då inte motiverad.

Prov 7 – fog runt oljepåfyllning. Innehåller låga halter av PCB, utgör ej FA.

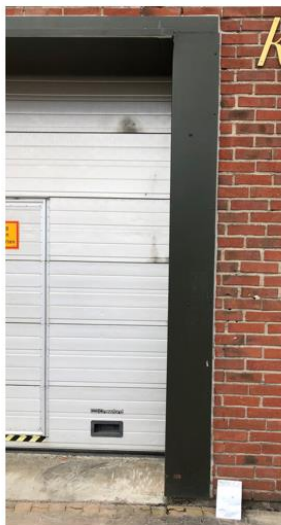
Prov 9 – fog runt port till K-fast. Innehåller låga halter av PCB, utgör ej FA.

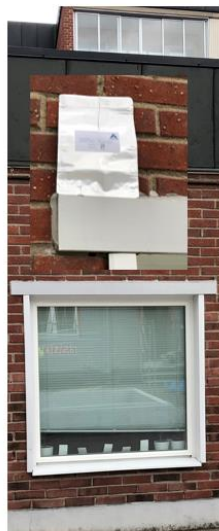
Prov 10 – fog runt fönster lågdel. Innehåller låga halter av PCB, utgör ej FA.

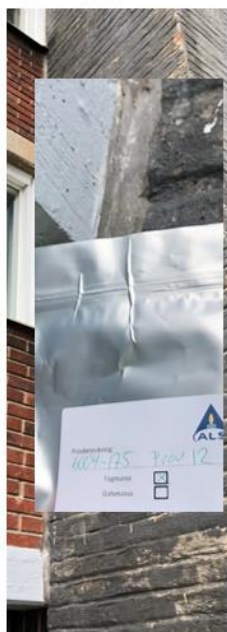
Prov 12 – fog Längs hela gråa mur och vägg. Innehåller höga halter av PCB, utgör FA.

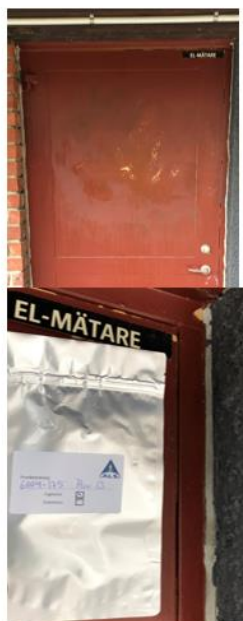
Prov 13 – fog runt dörr baksida. Innehåller låga halter av PCB, utgör ej FA.

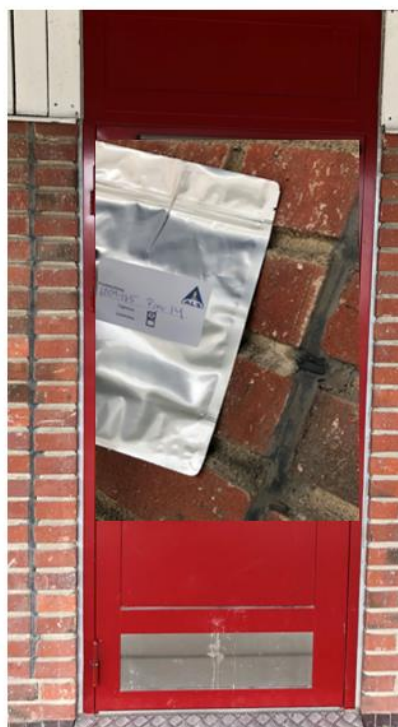
Prov 14 – fog som går vertikalt till höger om dörr till tvättstuga. Innehåller höga halter av PCB, utgör FA.

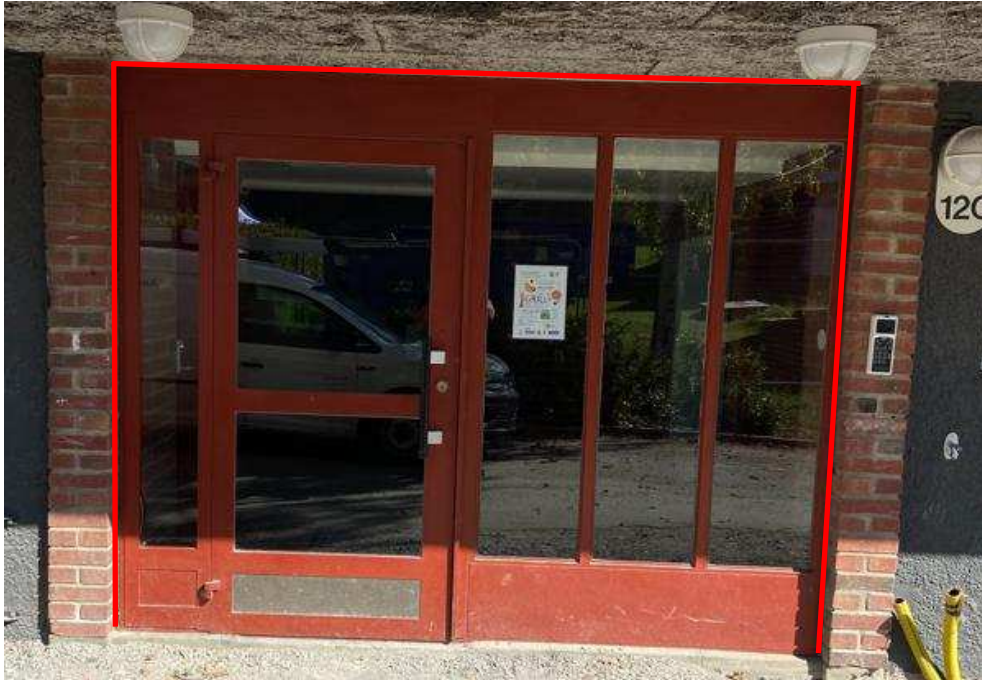
Mjukfog runt dörrpartier, huvudentréer, hus nr 4, 6, 8, 10, 12, 14 och 16
Totalt antal entréer är 16 st, varav

- 4 st med ca 8 lpm foglängd
- 12 st med 5 lpm foglängd

Mjukfogens placering enligt röda linjer i bild ovan.

Saneringsåtgärder rekommenderas för mjukfogar med halter över 500 mg/kg TS som påträffats i område 2 och 3. Ritning och sammanställning på fogar som kräver åtgärd finns i bilaga 5.

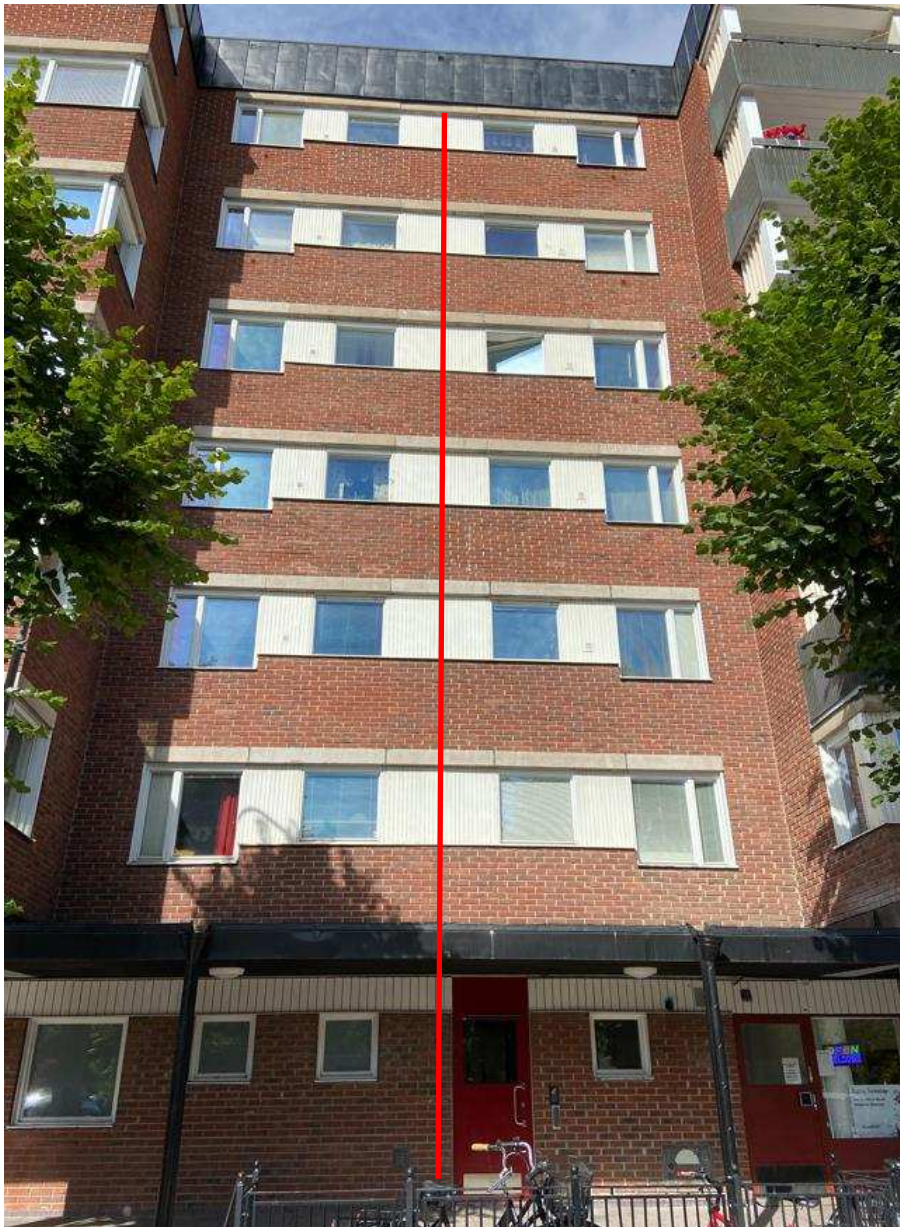
Mjukfog i rörelsefog (dilatationsfog), finns på hus nr 2, 4, 8 och 12.
Totalt antalfogar är 15 st, varav

- 4 st med ca 14 lpm foglängd
- 11 st med 10 lpm foglängd

Mjukfogens placering enligt röda linjer i bild ovan.

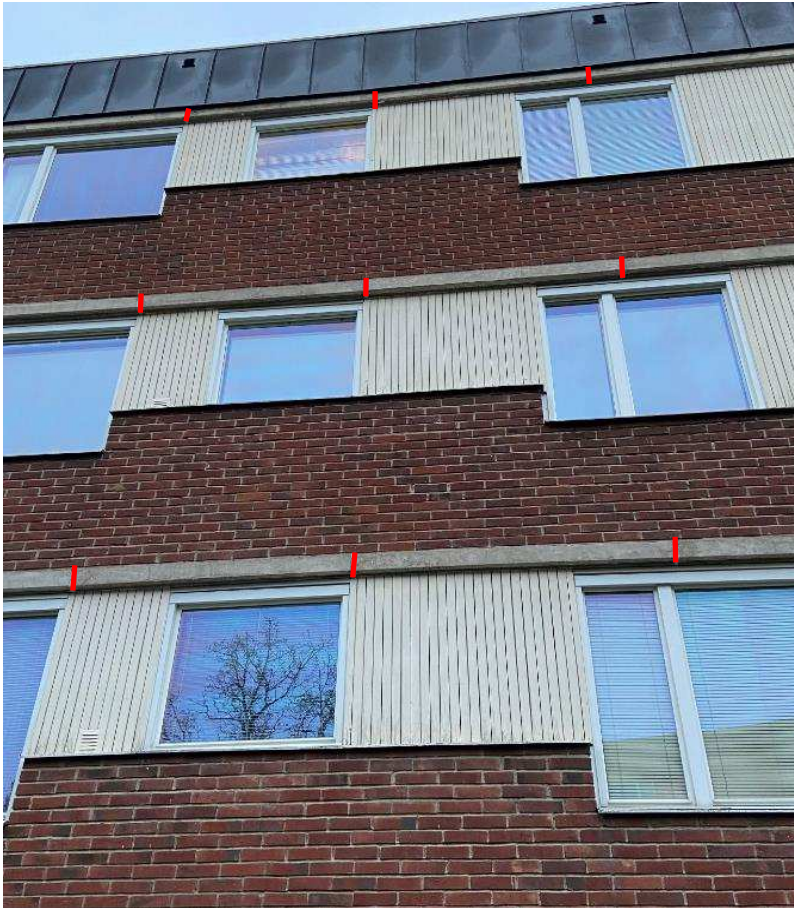
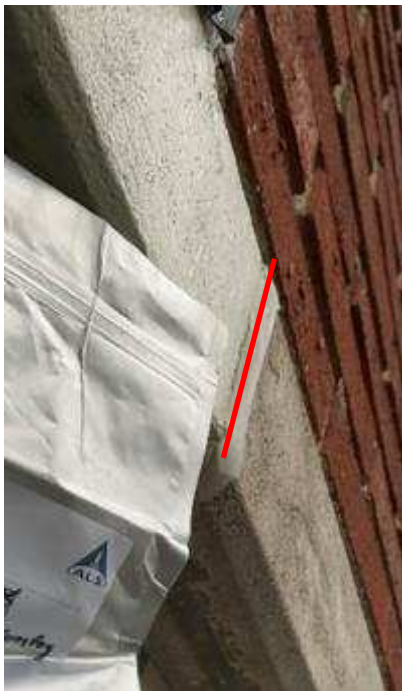
Mjukfog i betongbjälklag i fasad på hus 2, 4, 6, 8, 10, 12, 14 och 16.
Varje fog ca 0,2 lpm och antalet fogar uppskattas till 1070 st.
Mjukfogens placering enligt röda linjer i bild ovan och nedan.

Placering av fog enligt röda linjer i bild.

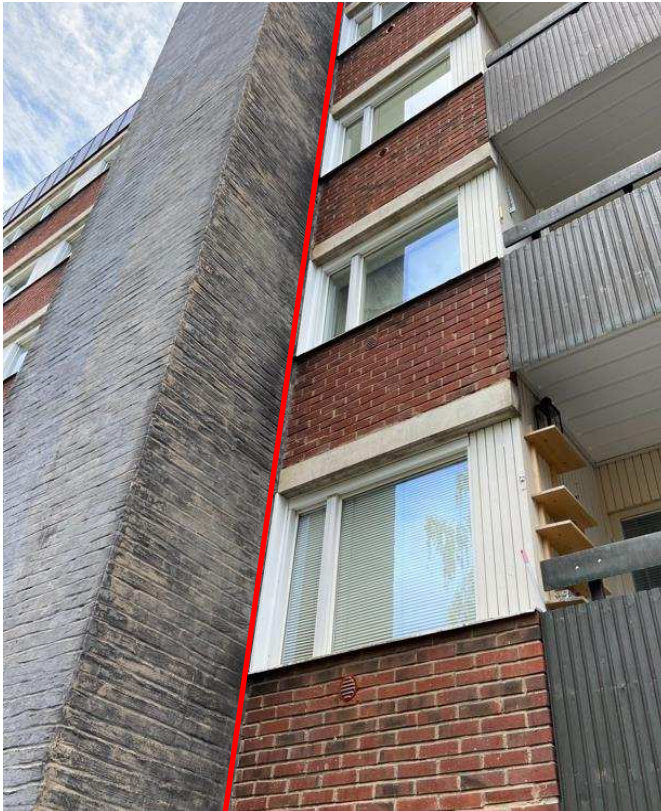
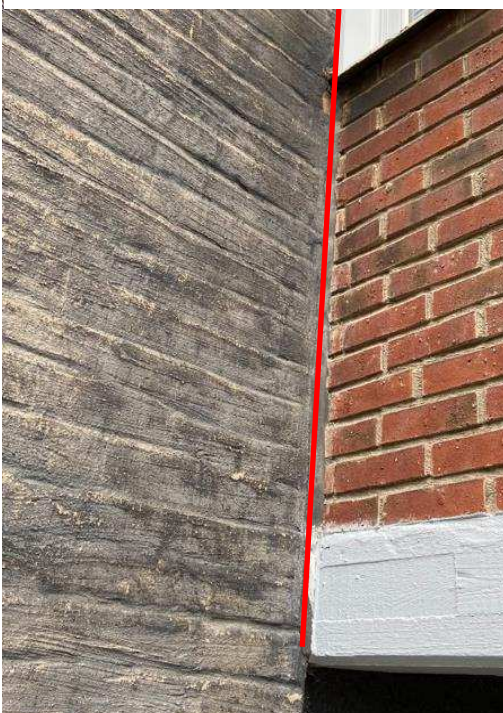
Mjukfog som rörelsefog vid burspråk, hus nr 2
Det finns 2 fogar med totalt 28 lpm fog.
Mjukfogens placering enligt röda linjer i bild ovan och nedan.

Placering av fog enligt röda linjer i bild.

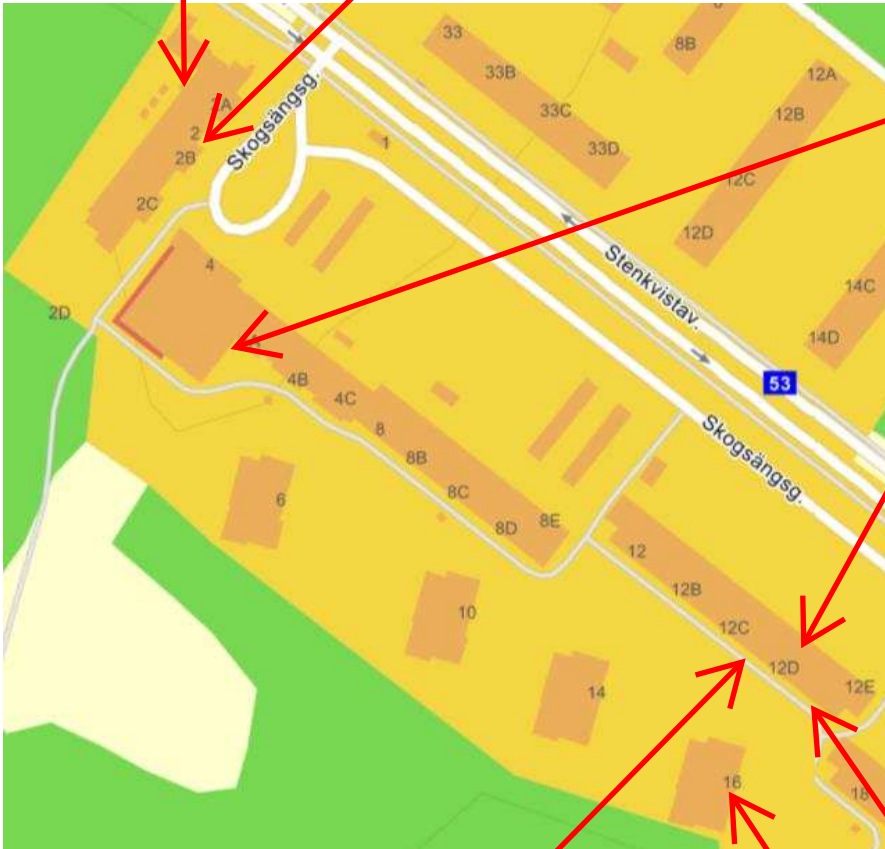
Prov 12 - Mjukfog längs med en grå mur & vägg. Innehåller höga halter av PCB. Utgör FA.

Prov 14 - Vertikal mjukfog vid sidan av dörr till tvättstuga. Innehåller höga halter av PCB. Utgör FA.

Prov 11 - Mjukfog runt entrédörrar. Innehåller höga halter av PCB. Utgör FA.

Prov 1 - Dilatationsfog vid fasad. Innehåller höga halter av PCB. Utgör FA.

Prov 2 - Mjukfog runt entrédörrar. Innehåller höga halter av PCB. Utgör FA.

Prov 4 - Dilatationsfog vid fasad. Innehåller höga halter av PCB. Utgör FA.

Prov 6 - Mjukfog runt entrédörrar. Innehåller höga halter av PCB. Utgör FA.
