RAPPORT

Datum
2013-11-22

Uppdragsnr
586096

SCHAKT- OCH SANERINGSKONTROLL VID PREEM AB:s FÖRE DETTA DRIVMEDELSANLÄGGNING PÅ FASTIGHETEN Förvaltaren 2, ESKILSTUNA (stn.nr: 52320)

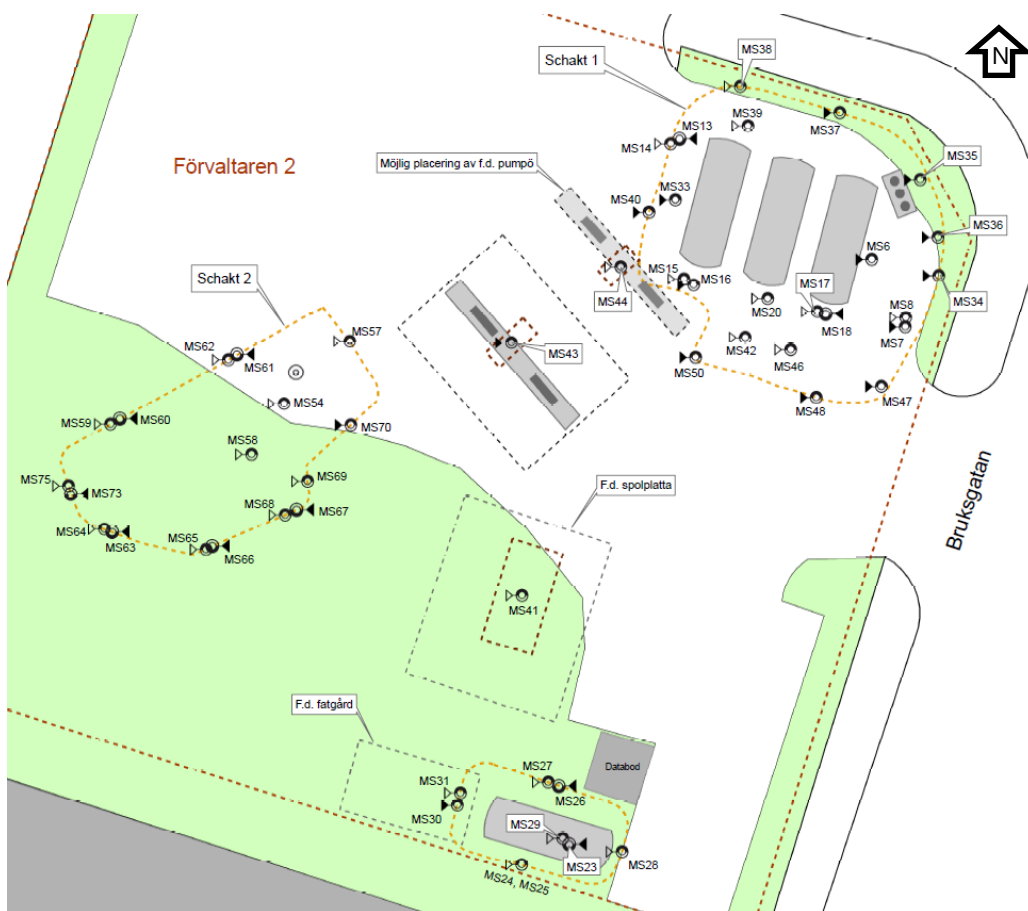
Figur5: Situationsplan med schaktväggar och provpunkter. Denna redovisas i detalj i bilaga 1.
