ESKILSHEM KAPELLBACKEN

PM GEOLOGISKT PROJEKTERINGSUNDERLAG

Reviderad 2023-05-08

2023-04-20

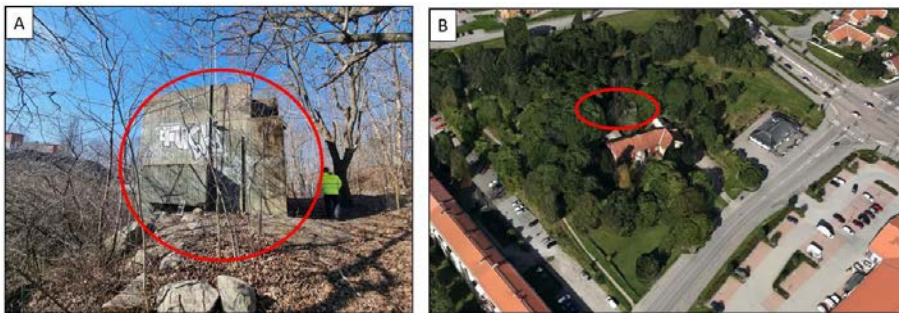
Det finns en byggnad med tillhörande grönyta och berg inom det aktuella undersökningsområdet. Ungefär 6–10 meter nordväst om byggnadens centrala del finns två betongkonstruktioner som är ca 4x5 meter och ungefär 7 meter höga, se Figur 2 nedan.

Figur 2. Bild A visar en av de betongkonstruktioner som ligger nordväst om byggnadens centrala del. Bild B visar betongkonstruktionens placering (röd cirkel) tagen från Google Maps 3D-vy.

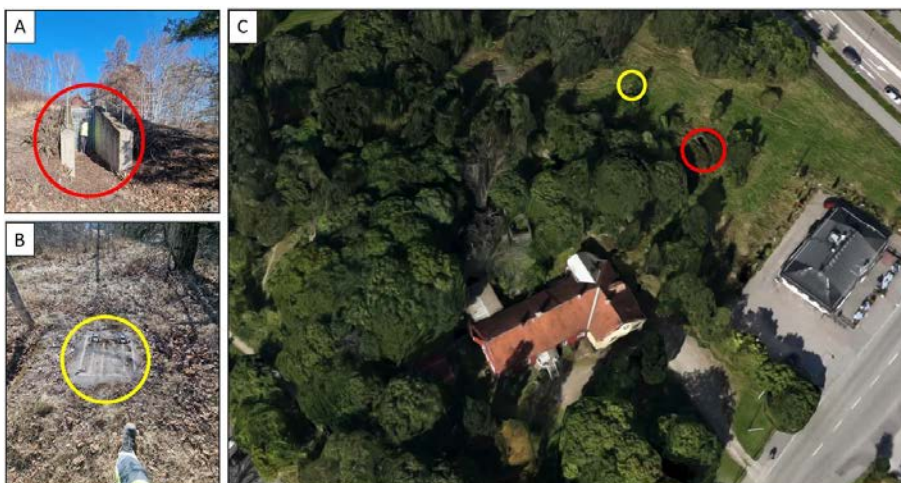
Inom den nordvästliga delen av undersökningsområdet påträffades en ingång samt en marklucka, se Figur 3.

Figur 3. Bild A visar ingång (röd cirkel) i nordöstra delen av undersökningsområdet i 3D-vy från G Maps (Bild C). Bild B visar marklucka (gul cirkel) påträffad i den norra delen av undersökningsområdet placerad enligt gul cirkel i 3D-vy från Google Maps, Bild C.

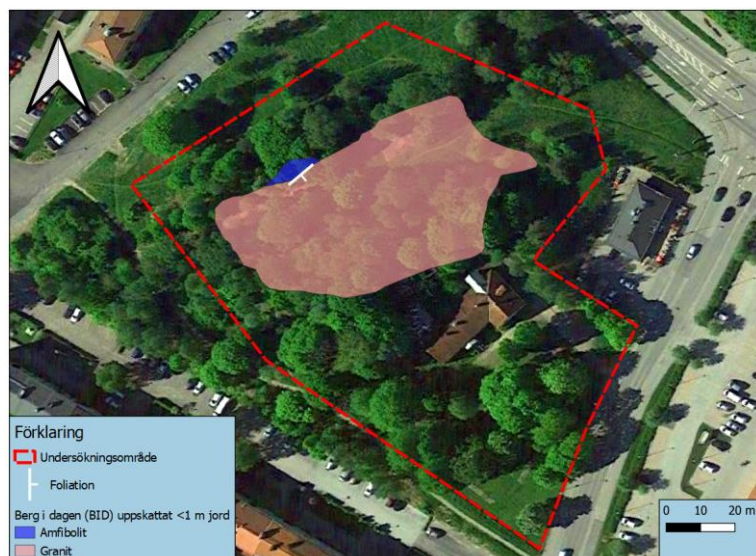
Figur 4. Foliation och uppskattat berg i dagen (<1 meter ovanliggande jord), samt respektive bergart. Undersökningsområdet anvisas med röstreckad linje.

Synligt berg inom undersökningsområdet är begränsad till den norradelen, se Figur 4. Huvudbergart består av en massiv, sprickfattig, medelkornig homogen granit med hög andel kvarts och ljus fältspat (>90%) och låg andel fin- till medelkornig biotit (<10%), se Figur 5. Det förekommer lokala centimeter- till meterskala inneslutningar av mörkare fin- till grovkornig amfibolit med högre andel biotit (>50%), se Figur 5. Foliationen är svag med strykning 50° och stupar brant (88°), se Figur 4.

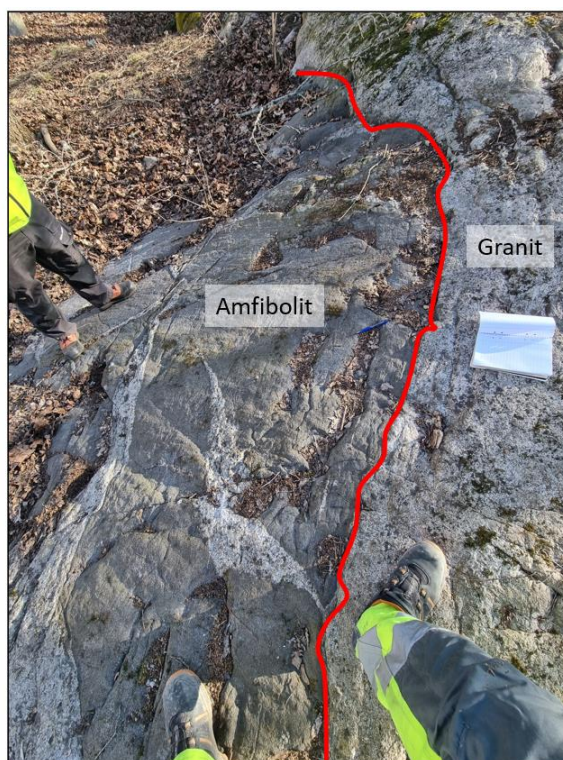
Figur 5. Berghäll med kontakt mellan bergarterna granit och amfibolit i norra delen av undersökningsområdet.

Ballastanalys rekommenderas om bergmaterial ska användas för förstärkningslager vid väganläggning. Ett bergprov av totalt cirka 40 kg kan tas inom undersökningsområdet, Figur 5. Följande analys bör utföras:

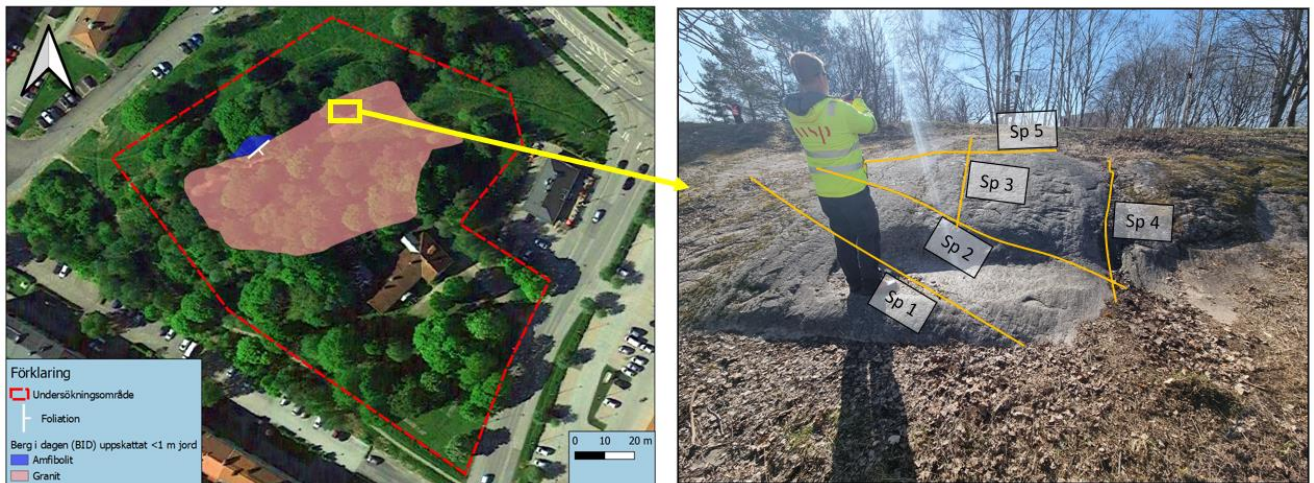
Berget är mycket sprickfattigt och vid endast en synlig berghäll kunde sprickkartering utföras, på 5 sprickor, se Figur 6.

Figur 6. Till vänster anvisas den sprickkarterade berghällen med gul rektangel och pil. Till höger visas de fem sprickor som mättes och indelades, bild visar vy mot sydost.

Sprick ID	Orientering (HHR)	Lutning från horisontalplan	Kommentar
Sp 1	88	90	
Sp 2	90	90	
Sp 3	334	85	
Sp 4	355	85	
Sp 5	55	88	Samma som foliation

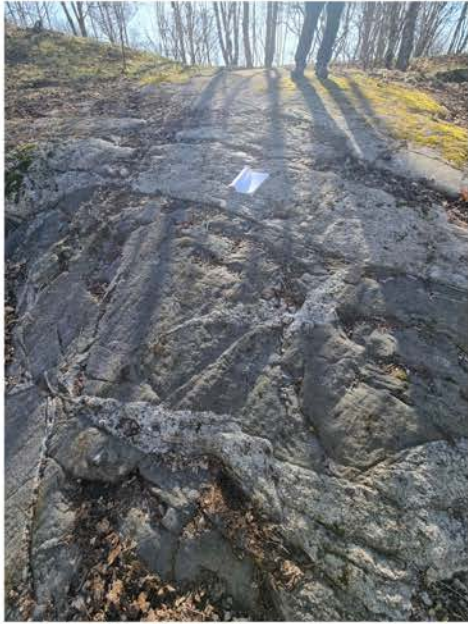
Amfibolit häll vy mot sydost

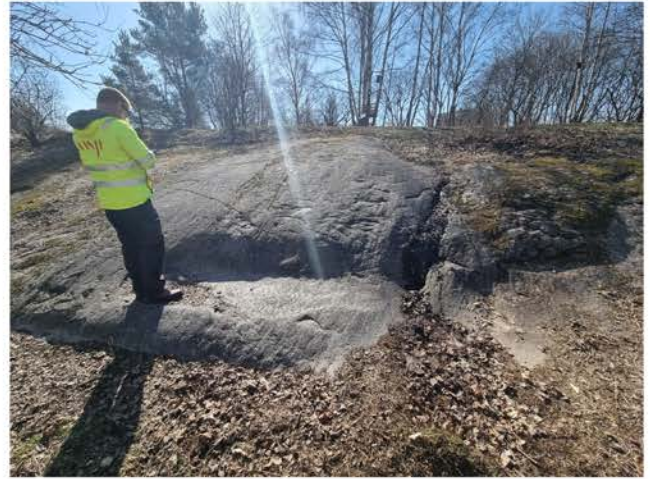
Berghäll som sprickkarterades, vy mot sydost
(2)

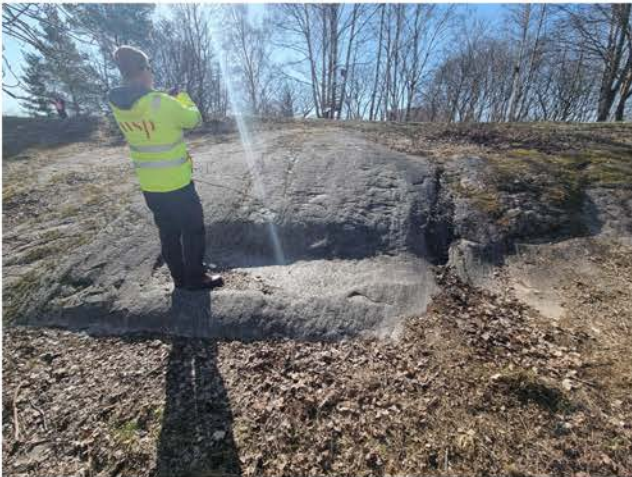
Berghäll som sprickkarterades, vy mot sydost

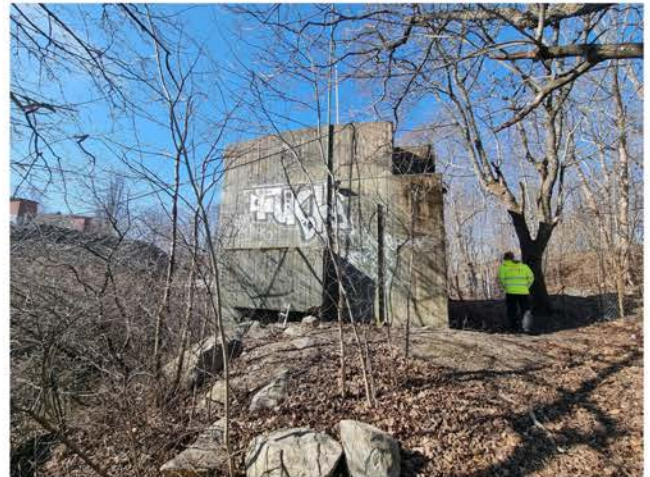
Betongkonstruktion

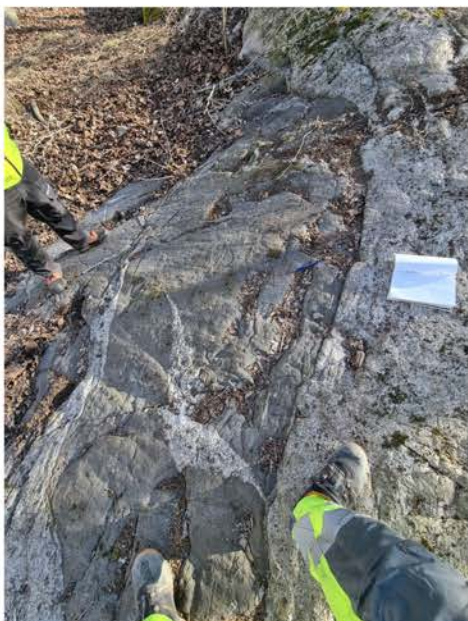
Kontakt mellan lokal amfibolit och granit

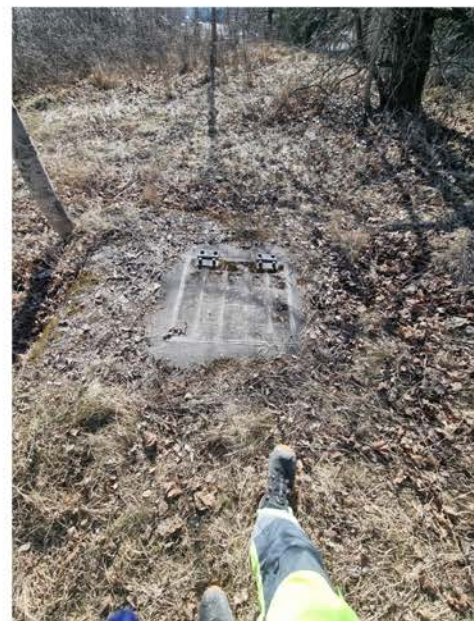
Lucka

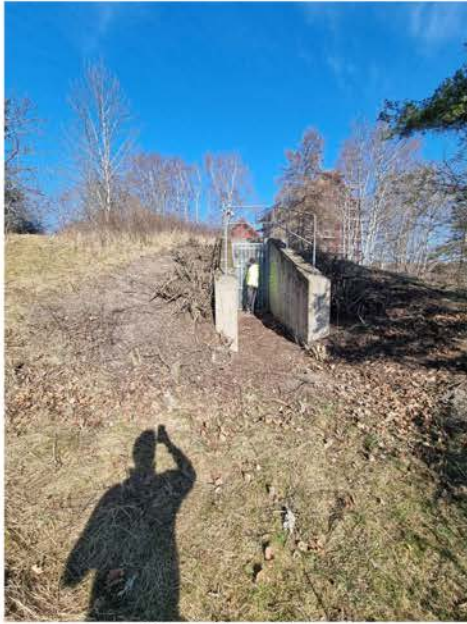
Nedgång i berg

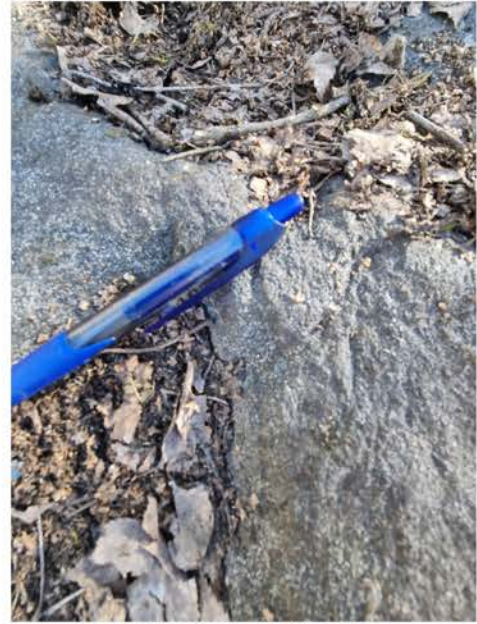
Närbild amfibolit

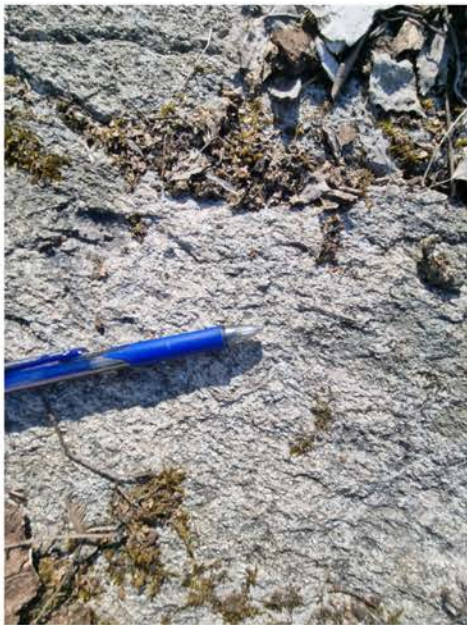
Närbild granit svagt folierad

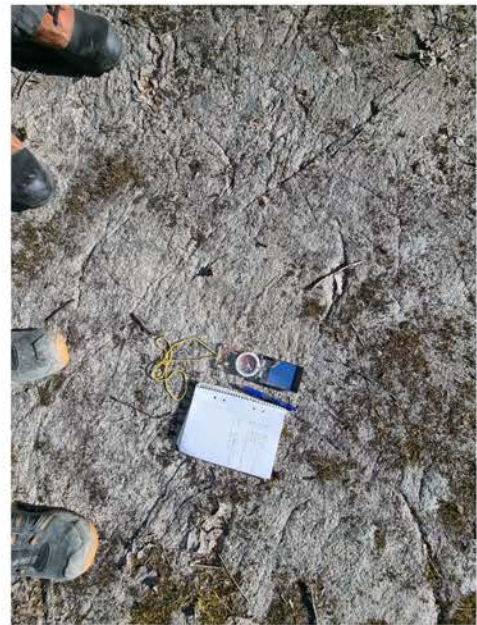
Närbild granithäll

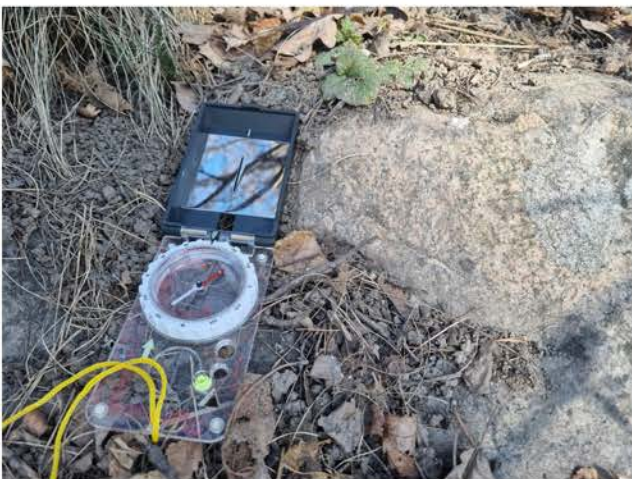
Närbild på granithäll strax nordost om byggnad (2)

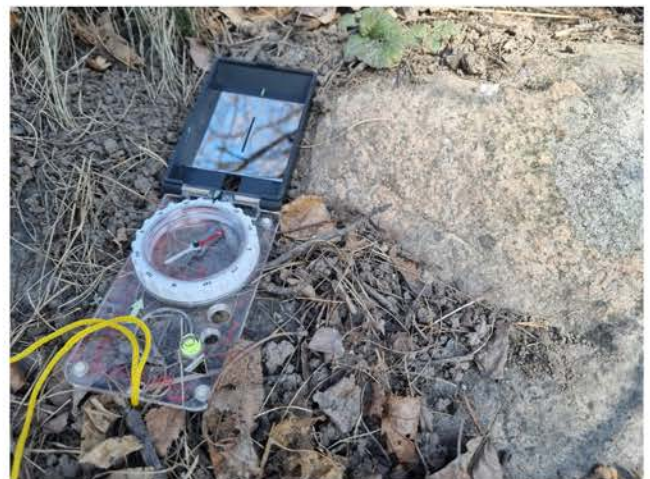
Närbild på granithäll strax nordost om byggnad

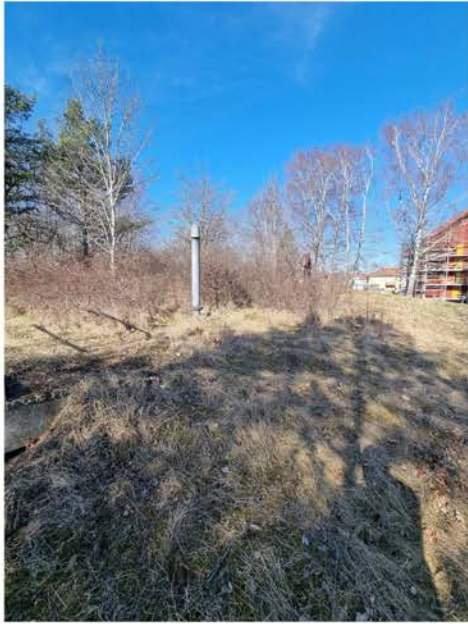
Svanar för luftintag norr om nedgång
