Valnöten 6 och 14, Eskilstuna

Översiktlig markradonundersökning 2021

Status: Rapport

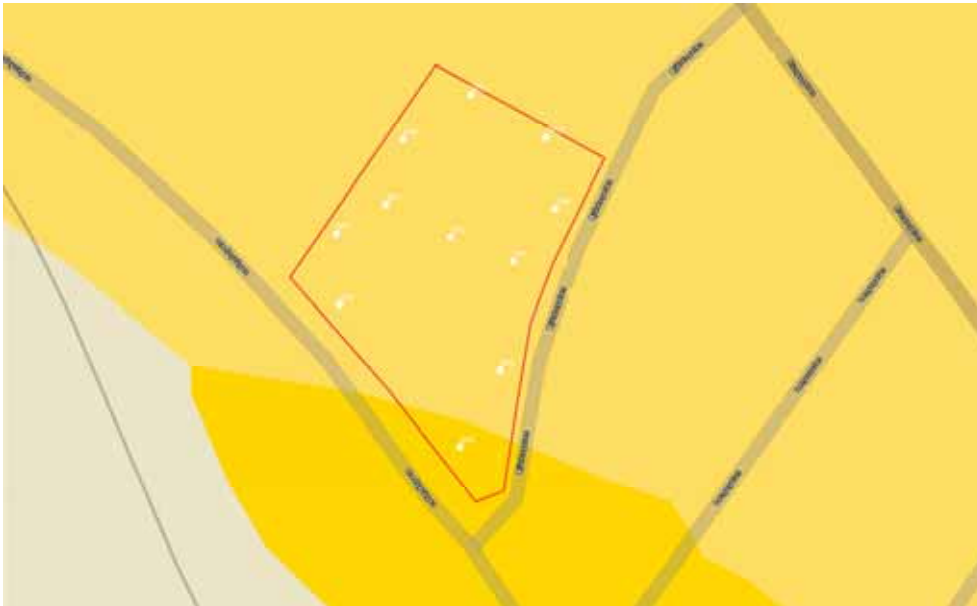
Vid denna undersökning utfördes endast kontroll av radon genom provtagning av porluft. Ingen markundersökning med avseende på jordartsbedömning innefattas i denna undersökning. Enligt SGUs jordartskarta har det undersökta området karterats som postglacial samt glacial lera, se figur 3.2. Marken inom området är exploaterat som bebyggelse.

Figur 3.2 SGUs jordartskartering av området. Röd linje representerar fastighetsgräns för berörda fastigheter. De ljusgula färgen representerar postglacial lera och den mörkgula gacial lera. Underlag från SGU. Vita prickar är mätpunkter för radon, se även figur 4.1.

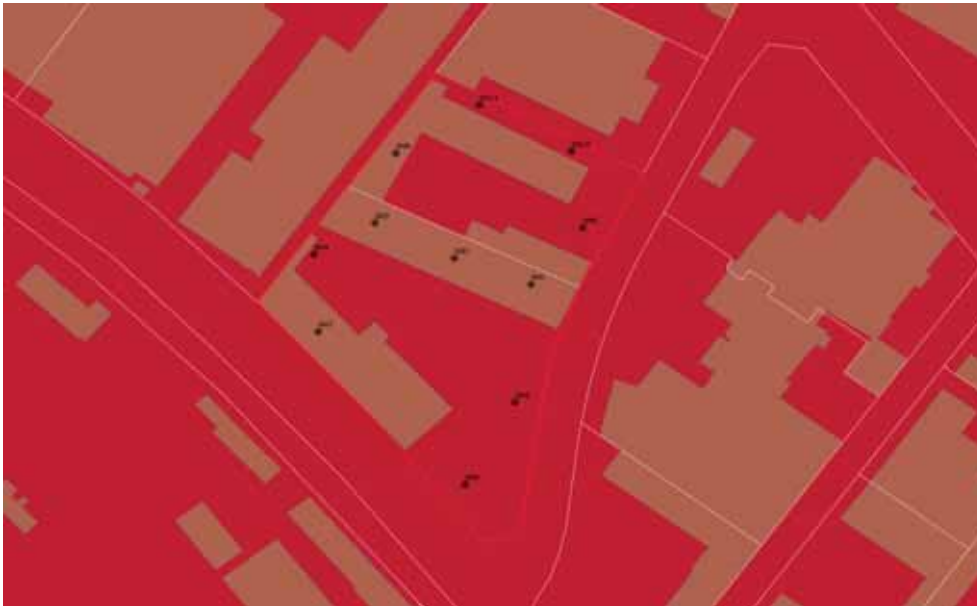
Figur 3.3 SGUs karta över gammastrålning, uran.

Enligt SGUs kartering över området uppvisas en uranhalt på >68 Bq/kg.

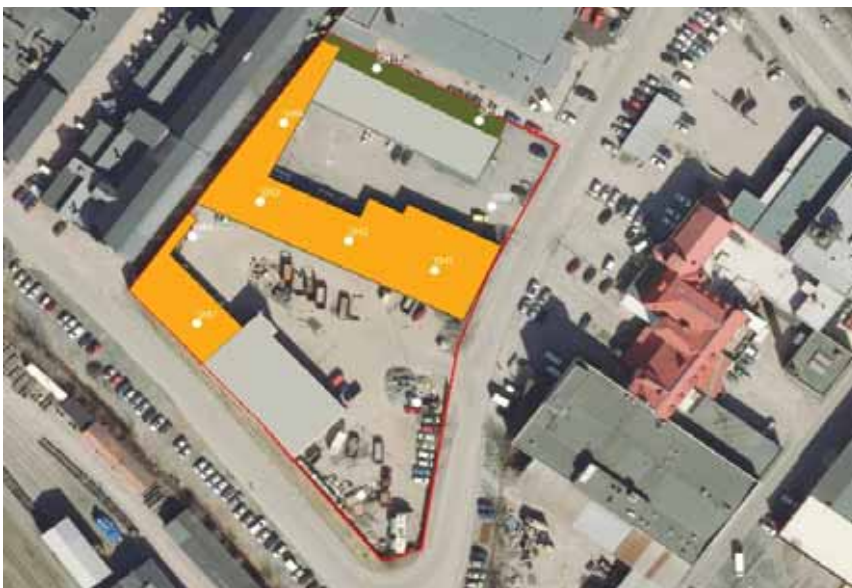
Figur 4.1 Fastighetsgräns för berörda fastigheter markeras med röd linje. Befintliga huskroppar i grått, skärmtak i orange samt den gräsbeklädda ytan i grönt. Utförda provtagningspunkter markeras i vitt, se bilaga 1. Karta från ESRI.

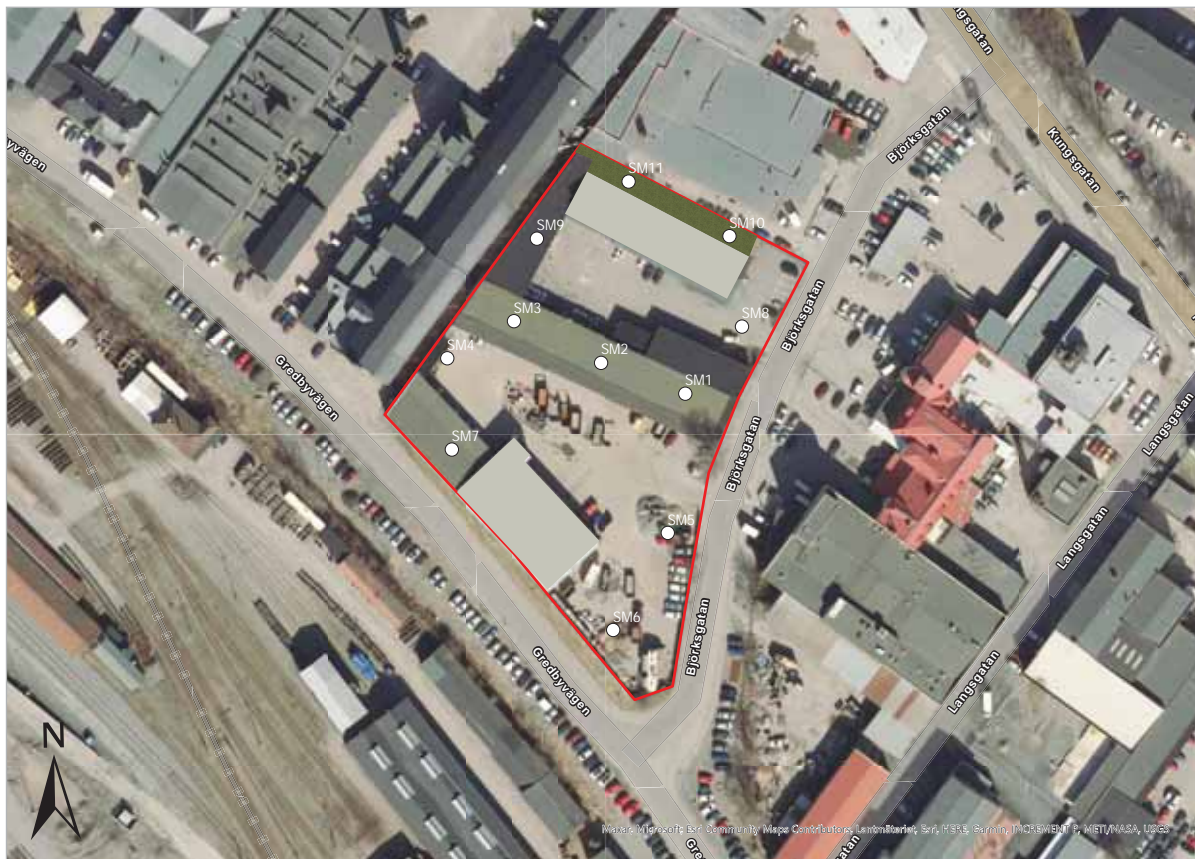
BIL 1 PROVTAGNINGSPÅN

Den högsta uppmätta radonhalten i jordluft är vid denna undersökning 283 kBq/m³. Mätningarna påvisar en variation av halter av markradon på 2 – 283 kBq/m³ inom undersökta fastigheter.

Den sammanvägda bedömningen av undersökningen visar på att området för de planerade byggnaderna består av mark med högradonmark.

Vid högradonmark skall radonsäkert byggnadsutförande tillämpas.

Efter byggnadernas färdigställande rekommenderas kontroll av radongas i inomhusluften.
