Del av Eskilshem 4:1, Eskilstuna

Rapport - Översiktlig markmiljöundersökning för ny detaljplan för Södra Kapellbacken, Eskilstuna

Beställare: Eskilstuna kommun
Konsultbolag: Structor Miljöteknik AB
Uppdragsnamn: Markmiljöundersökning, Kapellbacken södra DP
Uppdragsnummer: 6017-240
Datum: 2021-12-09
Uppdragsledare: Ulrika Martell
Handläggare/utredare: Emil Svärd, Isak Spett och Elin Waara
Granskare: Ulrika Martell

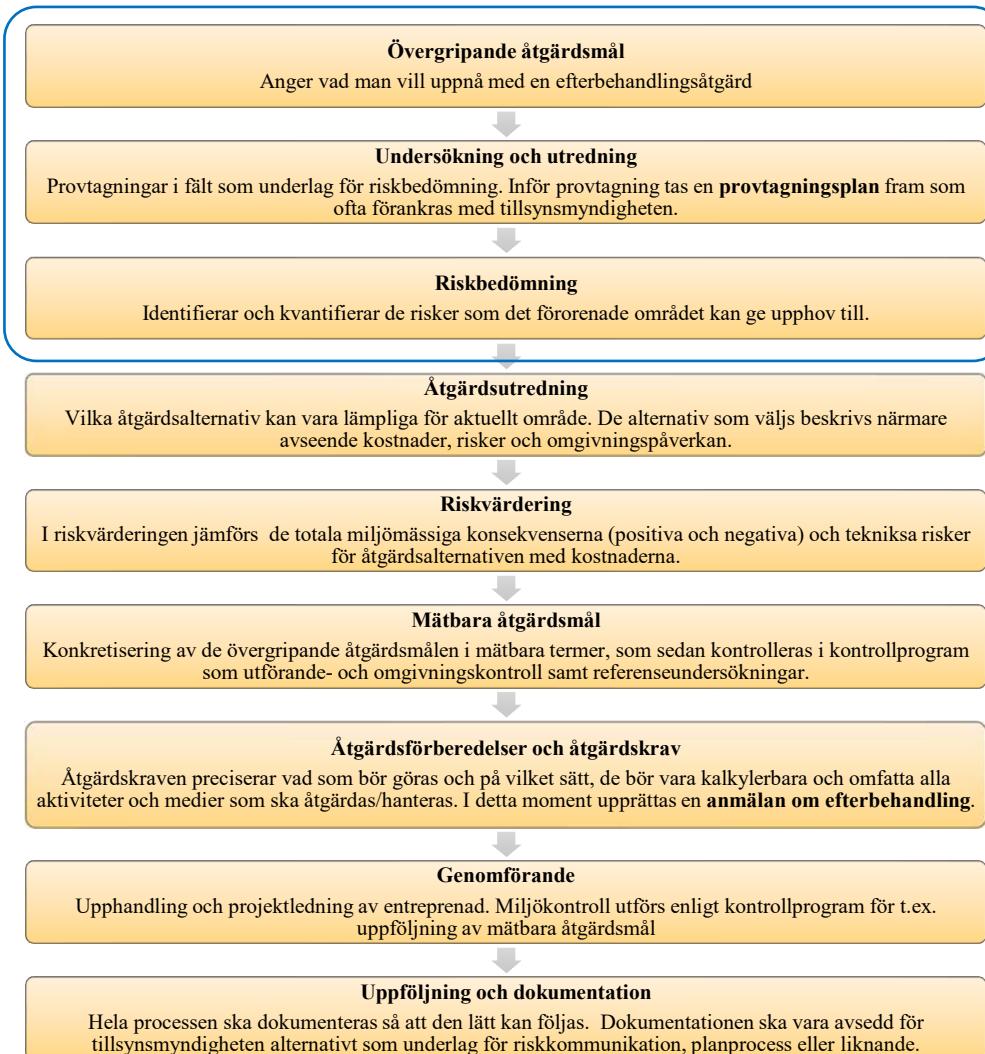
Figur 2.1 Schematisk beskrivning av utrednings- och efterbehandlingsprocessen, där blåmarkering anger de moment som det aktuella objektet har utfört.

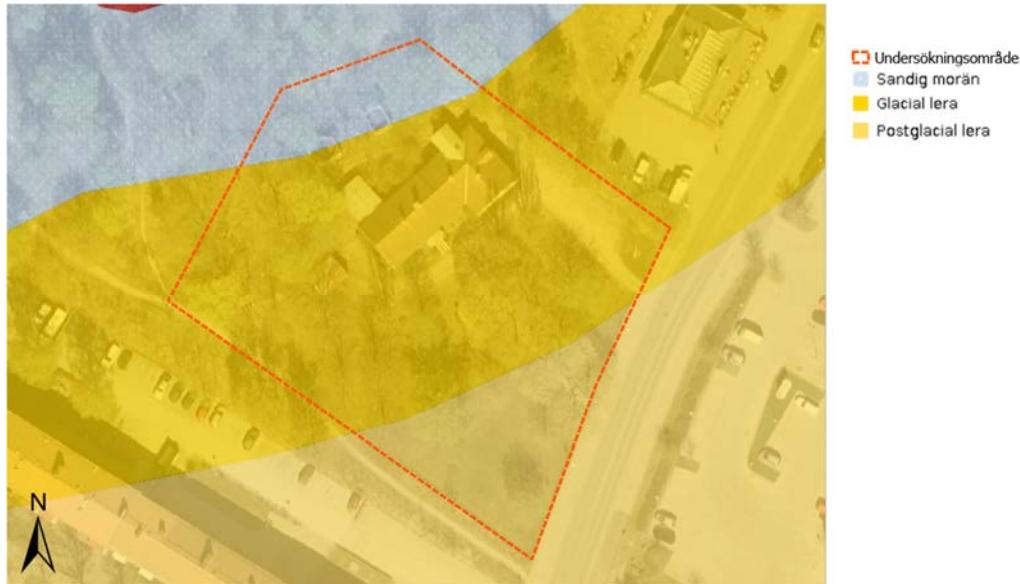
Enligt SGU:s jordartakarta består undersökningsområdet främst av glacial lera, se figur 3.1. Sandig morän förekommer i områdets norra ände och postglacial lera i den södra delen. Inga förekomster av ytvatten finns i närheten av området.

Figur 3.1 Förekommande jordarter inom undersökningsområdet. Källa: SGU:s jordartskarta.

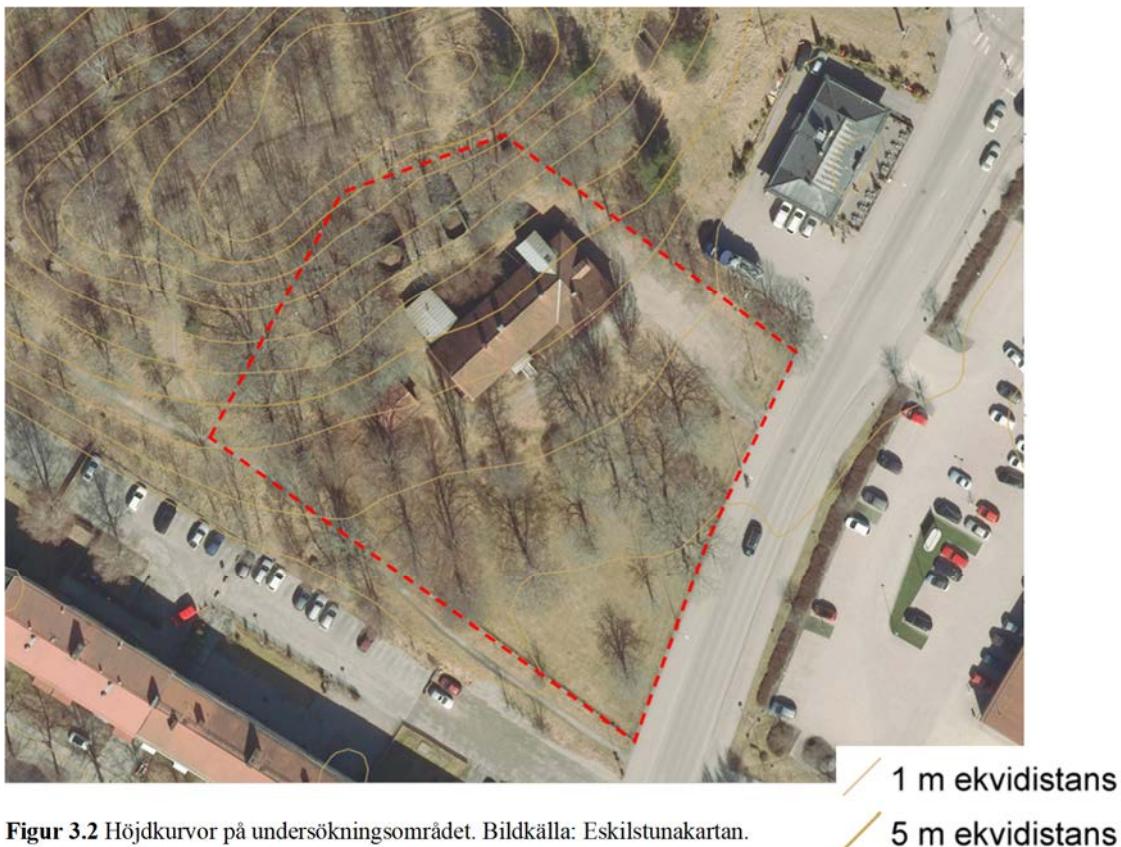
Området omfattar en maximal höjdskillnad av 8 m. Undersökningsområdet med höjdkurvor redovisas i Figur 3.2.

Figur 3.2 Höjdkurvor på undersökningsområdet. Bildkälla: Eskilstunakartan.

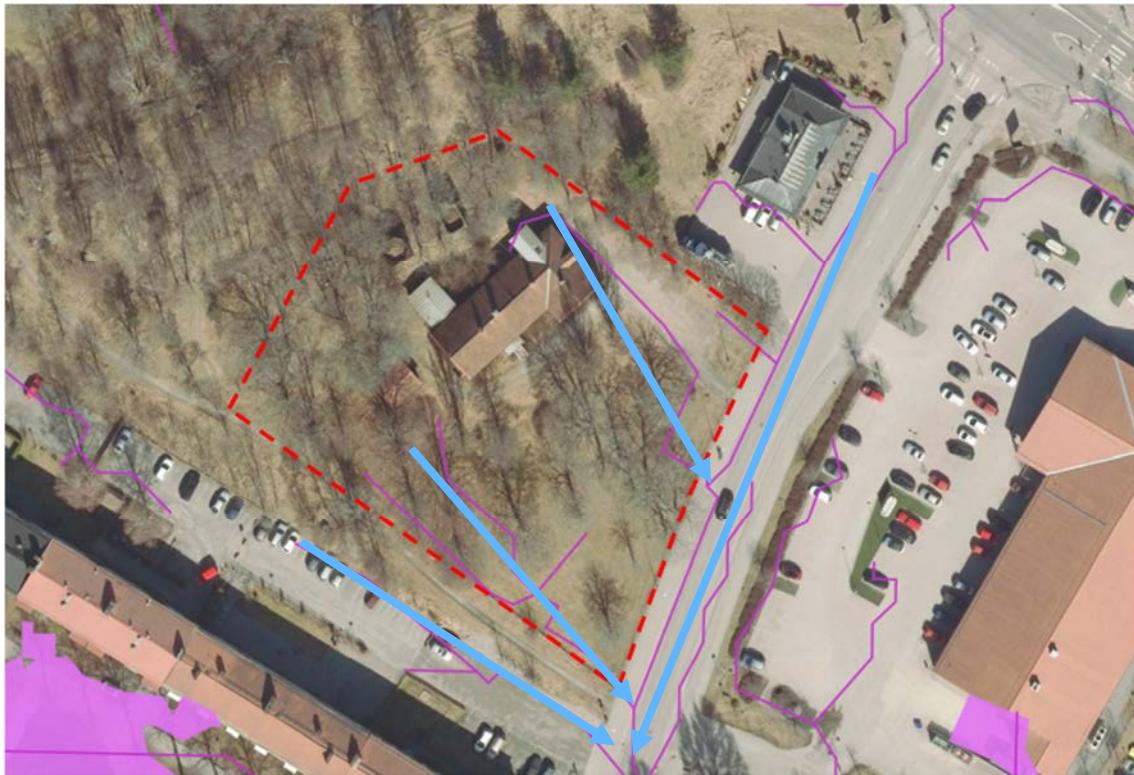
Den lokala ytavrinningens flödesvägar samt lokala lågpunkter visas i Figur 3.3. Då området är beläget i en sluttning rör sig ytavrinningen nedåt (sydöst) för att sedan fortsätta sydväst då den lämnar området och når vägen. Inga lokala lågpunkter förekommer inom undersökningsområdet.

Figur 3.3 Den lokala ytavrinnings flödesvägar (lila streck, förenlat med blå pilar) samt lokala lågpunkter (lila markering). Bildkälla: Eskilstunakartan.

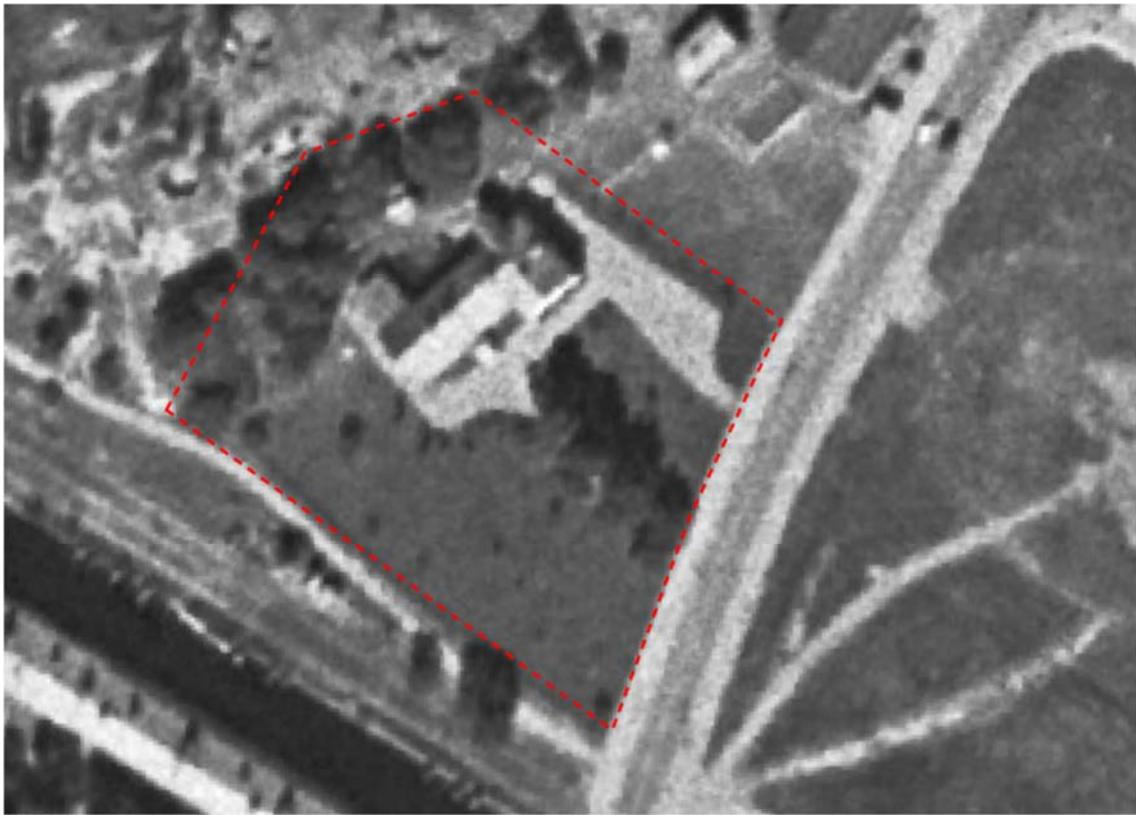
Figur 3.4 visar ett ortofoto över området från ca 1960. Vid jämförelse med ortofoto från 1975 (se Figur 3.5) samt med ortofoto från 2018 (se Figur 3.) kan det konstateras att området inte förändrats märkvärt sedan dess. Den huvudsakliga byggnaden med kringliggande mark tycks vara oförändrad. I ortofotot från 2018 kan dock en mindre byggnad synas direkt sydväst om den större byggnaden. Denna byggnad kan urskiljas i ett ortofoto från 1997 och har troligen tillkommit någon gång mellan då och 1975. Den mindre byggnaden är idag riven, vilket framgår av ortofotot från 2021 (se svart kvadratisk markering i Figur 3.7).

Figur 3.4 Ortofoto från 1960. Utredningsområdet markerat med röd streckad linje. Bildkälla: Lantmäteriet.

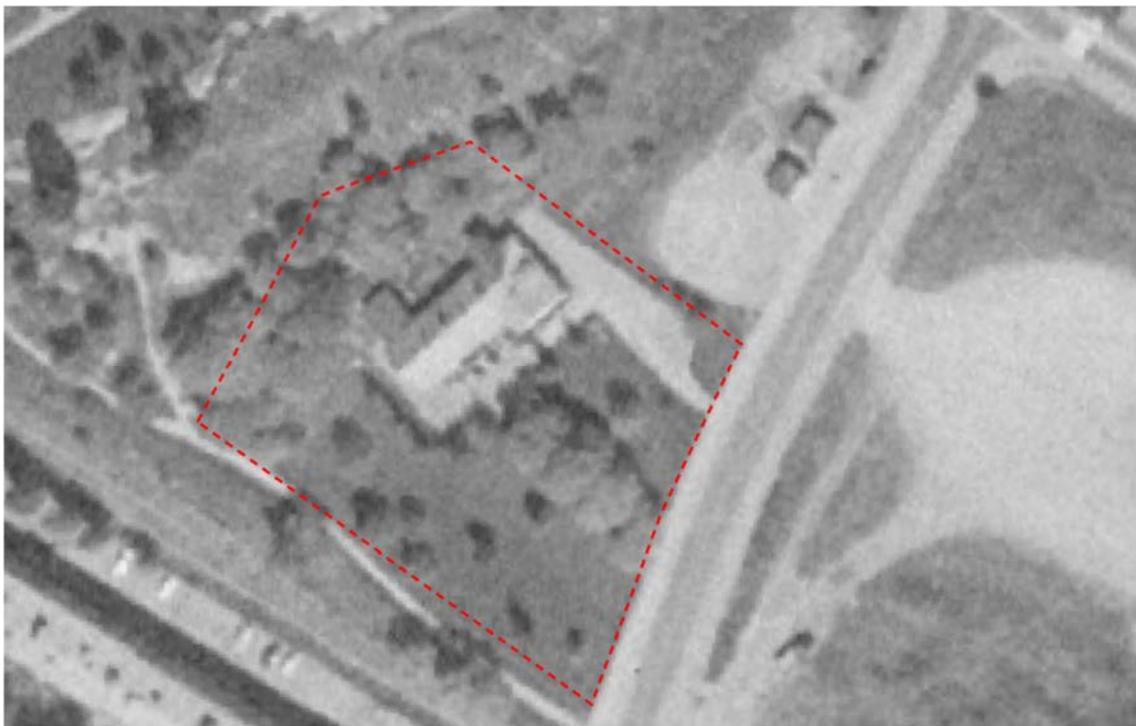
Figur 3.5 Ortofoto från 1975. Utredningsområdet markerat med röd streckad linje. Bildkälla: Lantmäteriet.

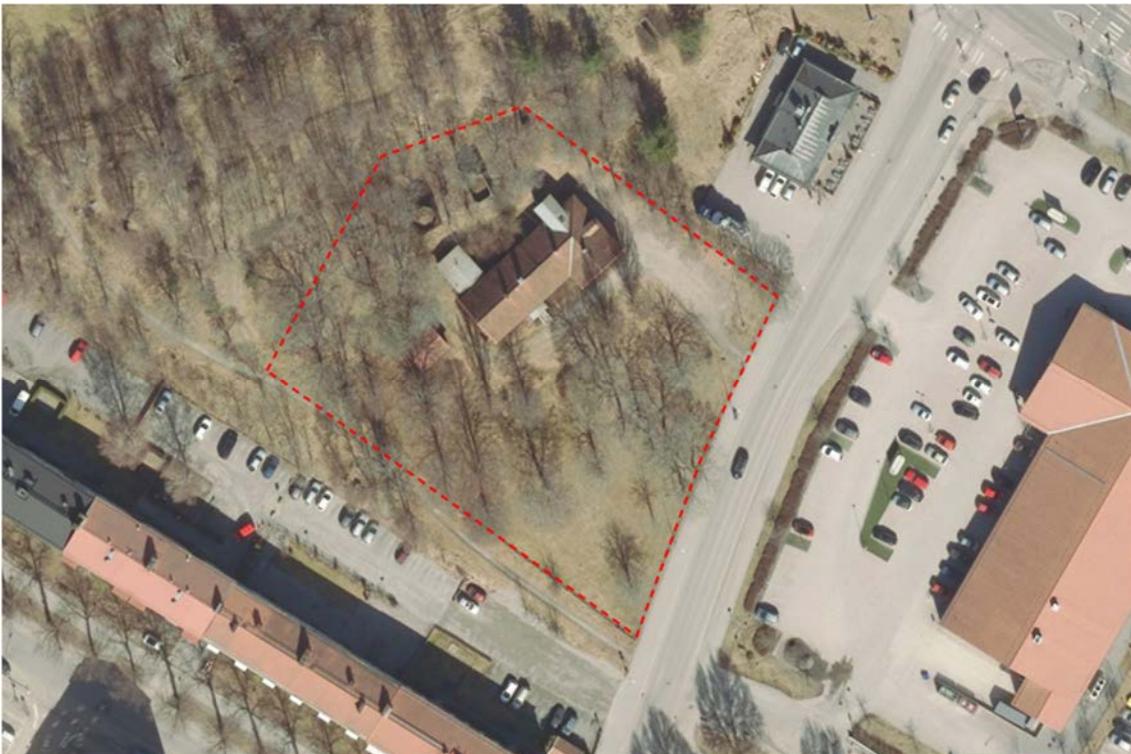
Figur 3.6 Ortofoto från 2018. Utredningsområdet markerat med röd streckad linje. Bildkälla: Eskilstunakartan.

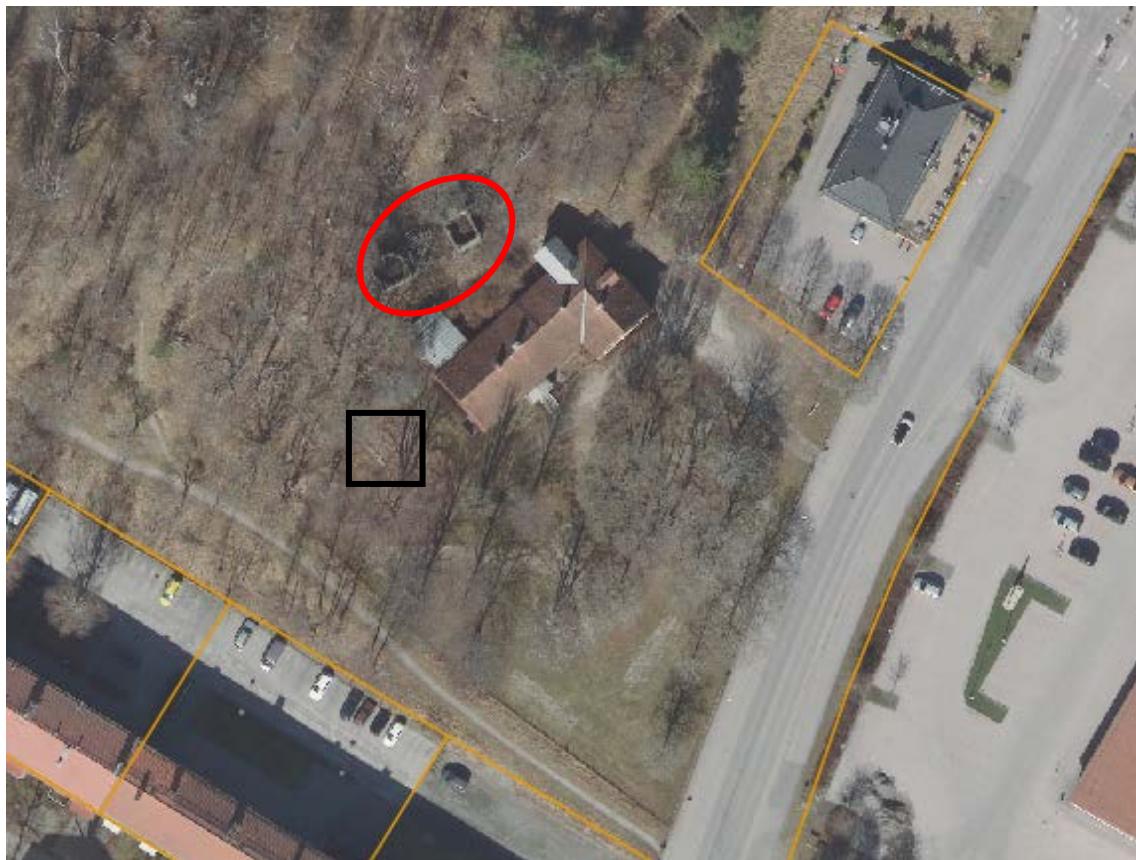
Figur 3.7 Ortofoto från 2021. Röd linje visar läge för betongvärn och svart linje visar läge för riven byggnad.
Bildkälla: Eskilstunakartan.

Inom planområdet finns även två betongbunkrar-/värn upprättade under 1900-talets senare hälft. Bunkrarnas placering visas med röd elliptisk markering i Figur 3.7. Utanför planområdet i norr finns även ett bergrum som har använts av Försvarsmakten.

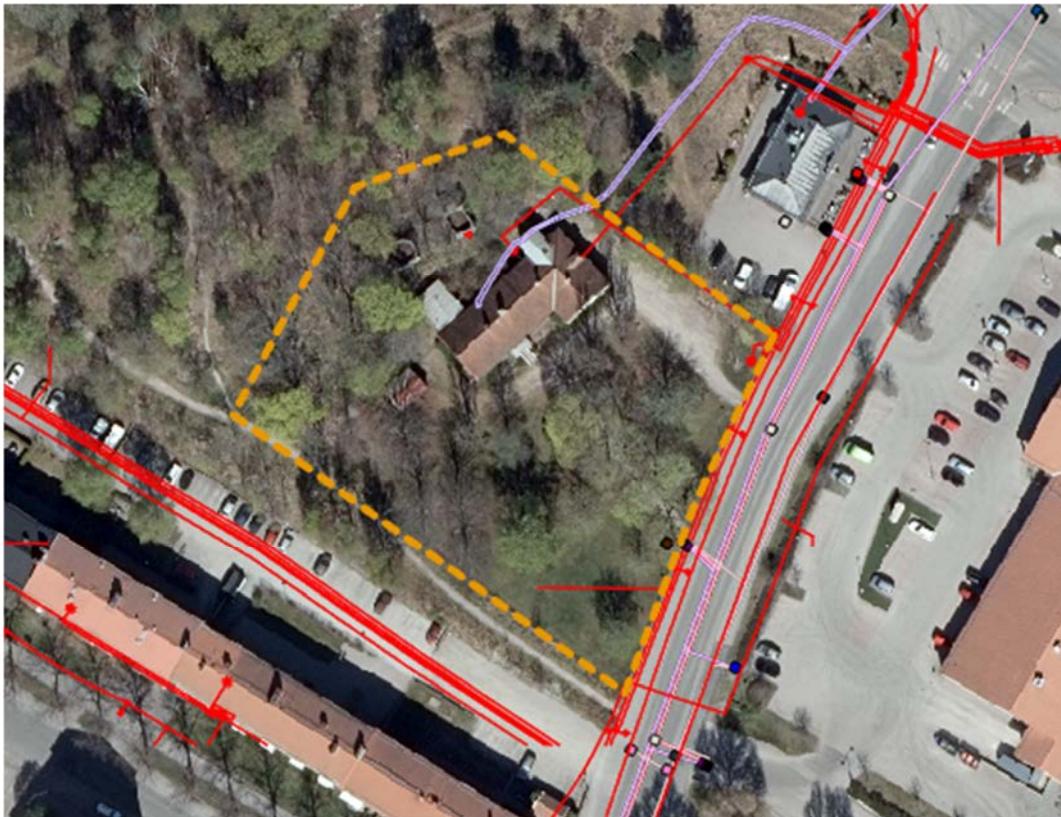
Enligt SGU:s brunnssarkiv finns inga brunnar lokaliserade inom undersökningsområdet. Enligt Ledningskollen.se finns en del ledningar på området, bland annat fjärrvärme, el och VA, se Figur 3.

Figur 3.8 Förekommande ledningar inom och kring det undersöka området. Undersökningsområdet markerat med gul streckad linje. Bildkälla: Lantmäteriet.

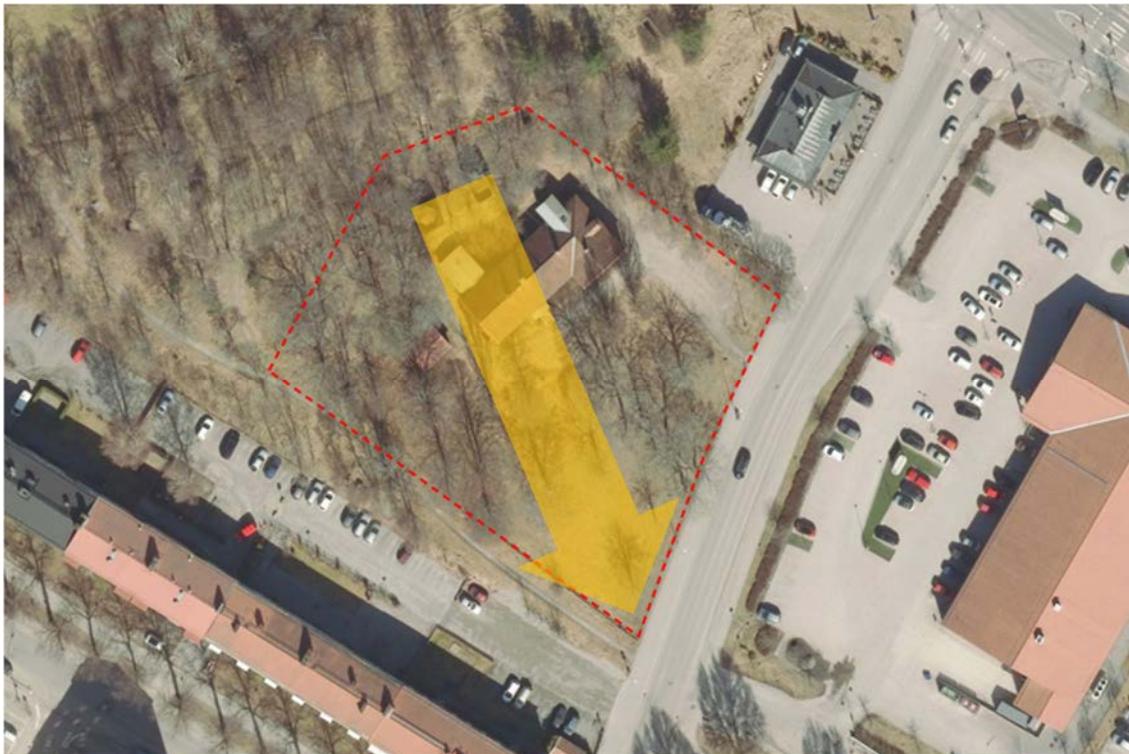
Eventuella metallföroreningar kommer främst bindas till markmaterialet, förekomma som fria joner i markvattnet eller förekomma bundna till små partiklar, s.k. kolloider i markvattnet. I vilken omfattning detta sker beror av faktorer som t.ex. pH, redoxförhållanden, löst organiskt material (DOC) i markvattnet, samt förekomst av konkurrerande joner. De fria jonerna i markvattnet samt de bundna till kolloider antas generellt spridas i markvattnets strömningsriktning. Denna strömningsriktning antas likna den för ytvattnet, d.v.s. från nordnordväst till sydsydost. Den potentiella föroreningens uppskattade spridning visas i Figur 3..

Figur 3.8 potentiella föroreningens uppskattade riktning av spridningsväg (orange pil). Bildkälla: Eskilstunakartan.

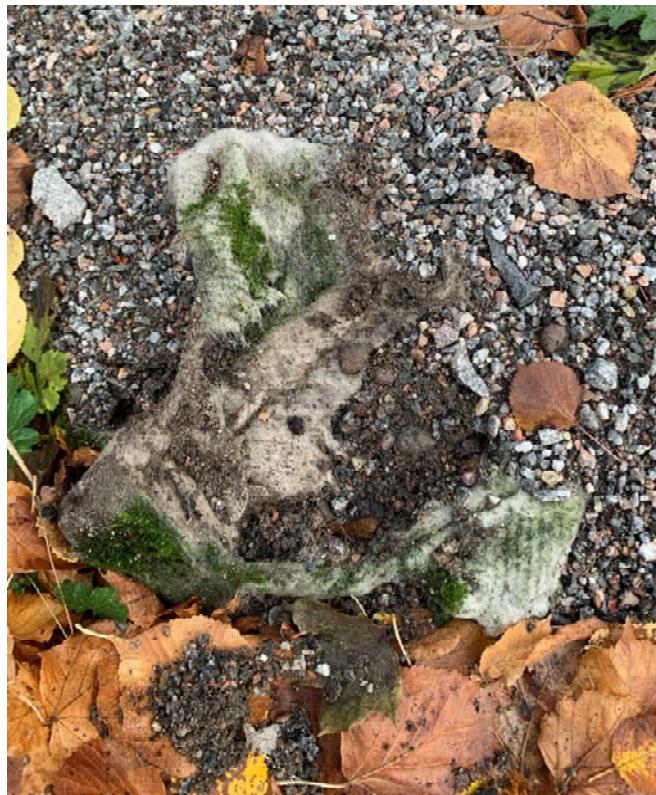
Strax intill provpunkt SM1 fanns något som liknade resterna av en kompost. Även två mindre grushögar återfanns. En uppstickande geoduk syntes i en av dessa högar, se Figur 6.1. Någon enstaka meter öster om provpunkten syntes grunden där en mindre byggnad tidigare funnits. Denna byggnad kan ses i ett ortofoto från 2018, se Figur 3.6, men på ortofoto från 2021 är den mindre byggnaden riven (se Figur 3.7). I provpunkterna SM3 samt SM4 kunde enstaka små, ca 2 mm hårdta, svarta gruskorn noteras. Dessa togs med i provpåsarna som analyserades.

Figur 6.1 Geoduken i en av de två grushögarna intill provpunkt SM1.

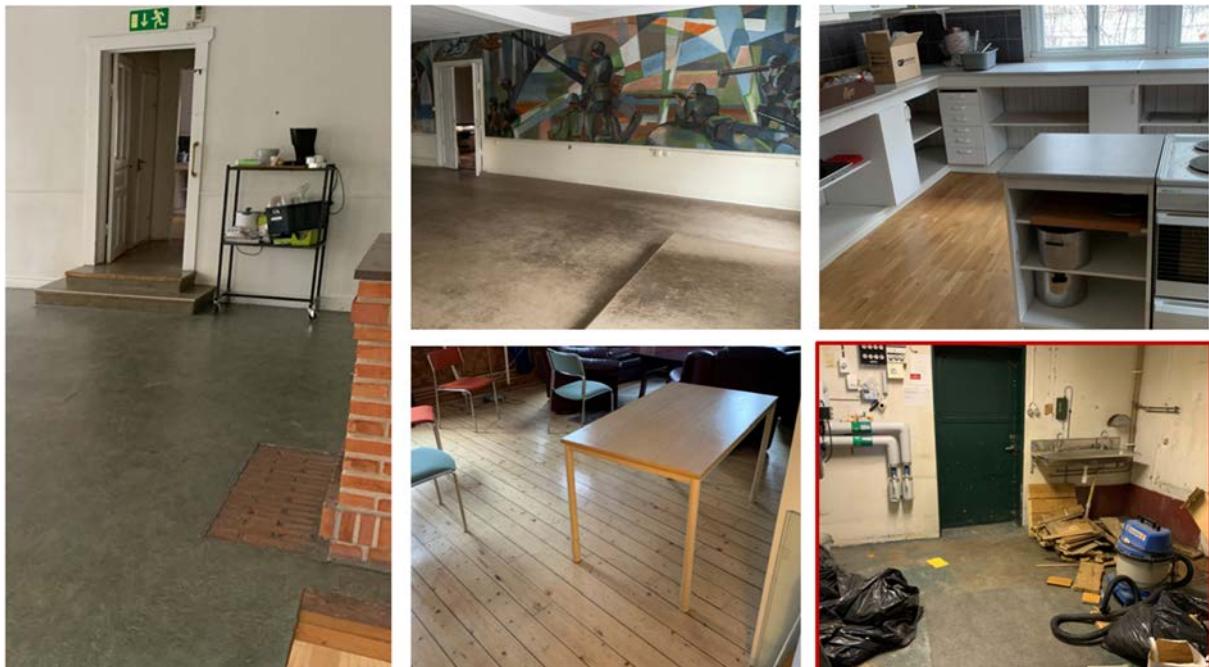
Byggnaden består av två sammanbyggda byggnader, med en jordkällare på ena byggnaden, markplan och plan 2/vind i båda byggnaderna. Det finns ett kök och ett gammalt pannrum i markplan.

Byggnaden förefaller uteslutande ha använts för kontorsliknande verksamheter. Inga spår av verksamhetsrelaterade föroreningar har noterats i byggnaden. Endast i pannrummet kunde en svag oljedoft fornimmras (se röd ram i Figur 6.3), men tank och panna var utrivna.

Figur 6.3. Inventering av byggnader på fastigheten.

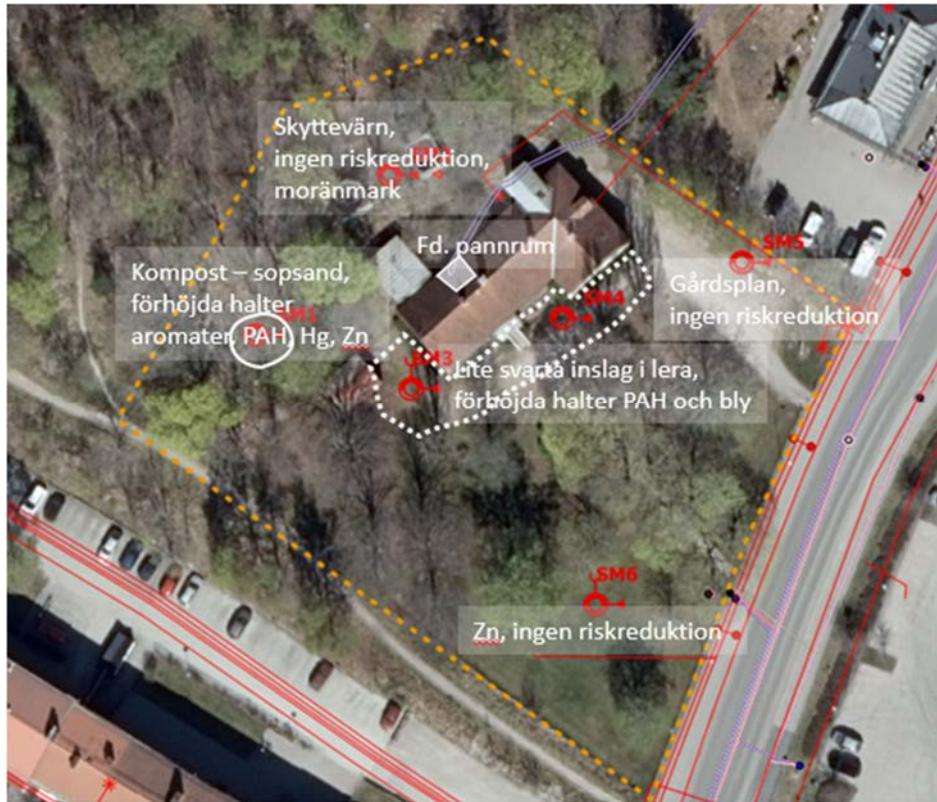
I SM3 och SM4 påträffades PAH-H i halt överskridande KM samt i SM3 även bly över riktvärdet för KM. Överskridandet av bly är dock inom analysens felmarginal. Det bedöms vara naturlig lera, men både i SM3 och SM4 förekom svarta fläckar i leran. Det bedöms kunna vara asfalsrester som tryckts ner i leran.

I SM6 påträffades zink i halt över riktvärdet för KM i övrigt bedömd naturlig jord. Överskridandet ligger inom analysens felmarginal.

Figur 7.1 Utklipp från provplanen med kommentarer och markeringar till resultaten i vit färg.

Riskreduktion bedöms krävas kring SM1 samt eventuellt kring SM3 och SM4 för omställning till förskola på fastigheten. Kompletterande metall- och PAH-analyser av jordproverna SM1:2, SM3:1 och SM4:2 föreslås. Även SM6:2 bör analyseras igen med avseende på metaller. De något förhöjda halter som påträffats i övrigt bedöms inte kräva riskreducerande åtgärder.

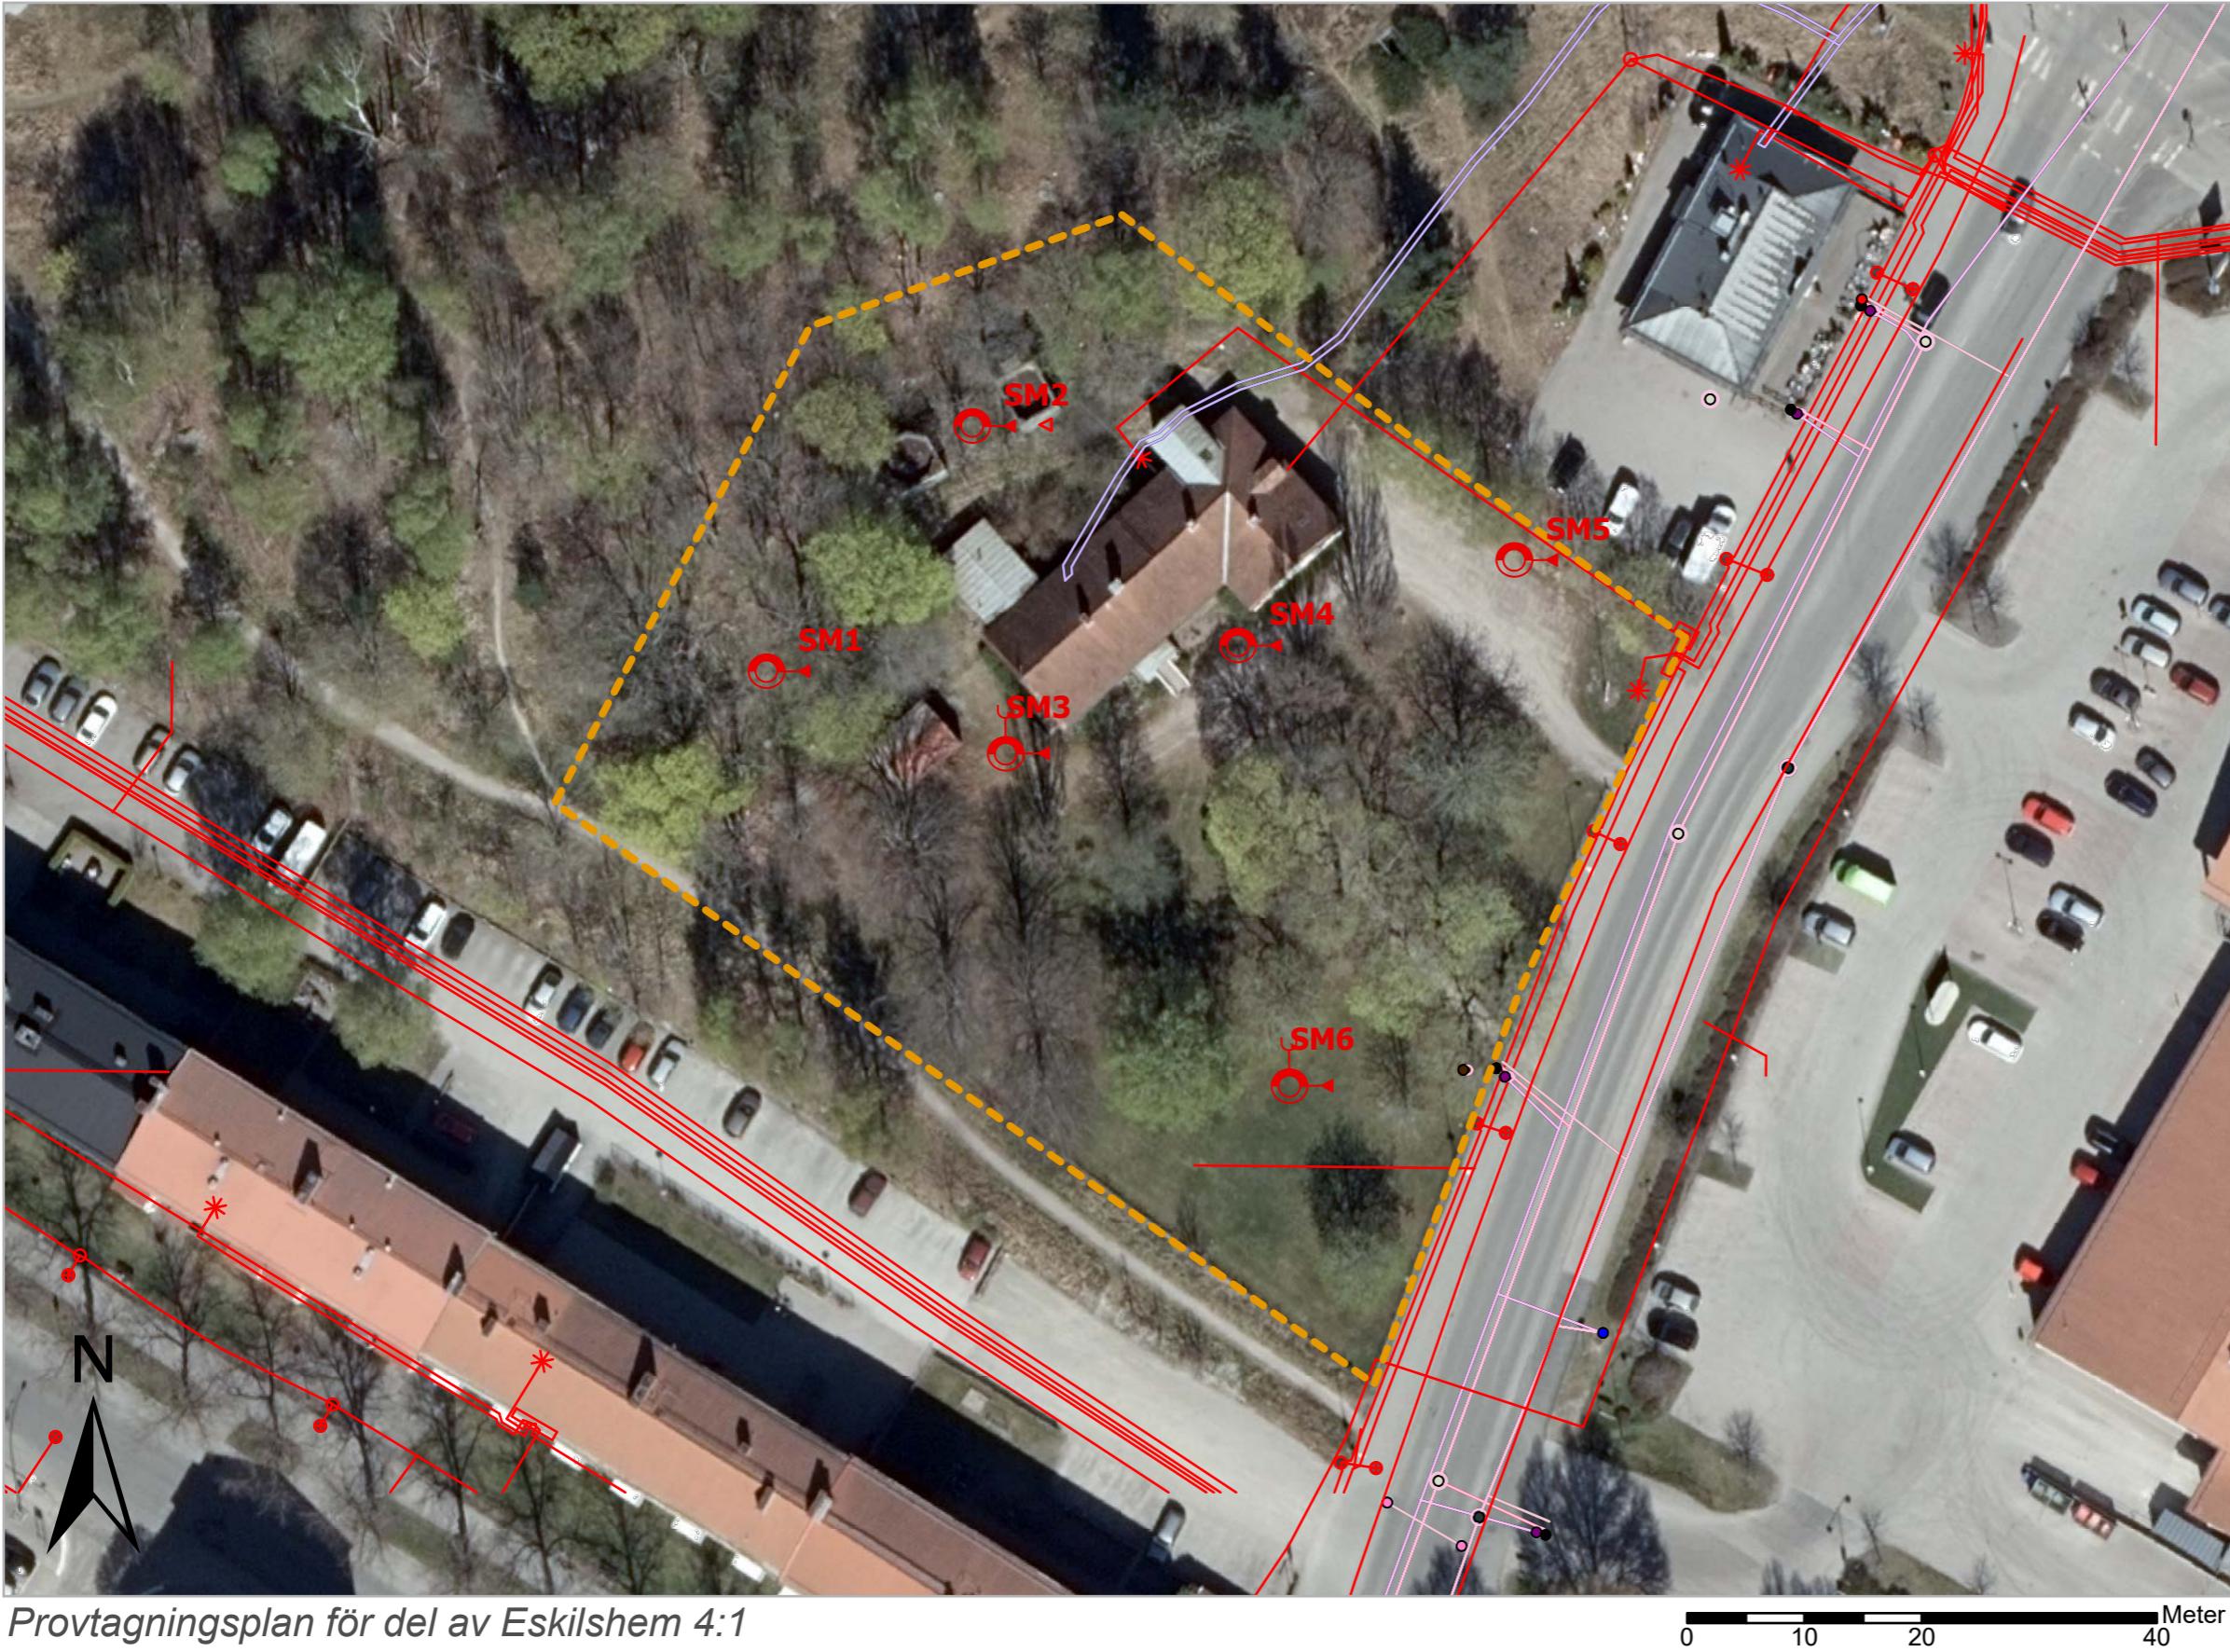
BIL 1 PROVPLAN

Provtagningspunkter och provtagningsområde redovisas i **bilaga 1**. Provplan.
