# Nötknäpparen 26 m fl, Eskilstuna

Resultatrapport markmiljöundersökning

ESKILSTUNA 2019-08-26  
STRUCTOR MILJÖTEKNIK AB

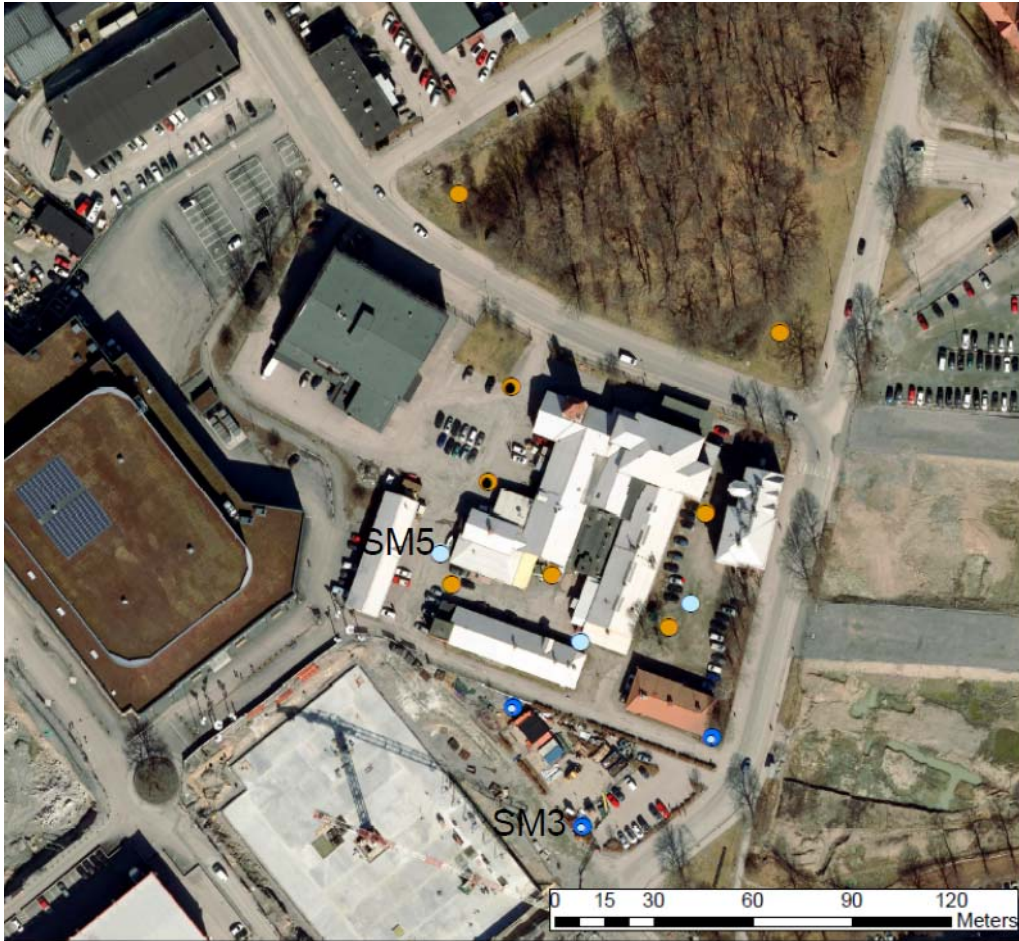
**Figur 4-1** Provtagningsplan avseende grundvattenrör från Norconsult. De olika färgerna anger typ av rör och om även jordprover uttagits (se rapport Norconsult, 2019-07-09). Det är totalt 14 st grundvattenrör och de provtagna grundvattenrören SM3 och SM5 har markerats med namn. Övriga grundvattenrör var torrlagda.

Provtagning av grundvatten utfördes den 12 juni 2019. Vid provtagningstillfället kunde endast vatten från två grundvattenrör tas ut, SM3 och SM5, då tillrinningen av grundvatten inte var tillräcklig i övriga grundvattenrör.

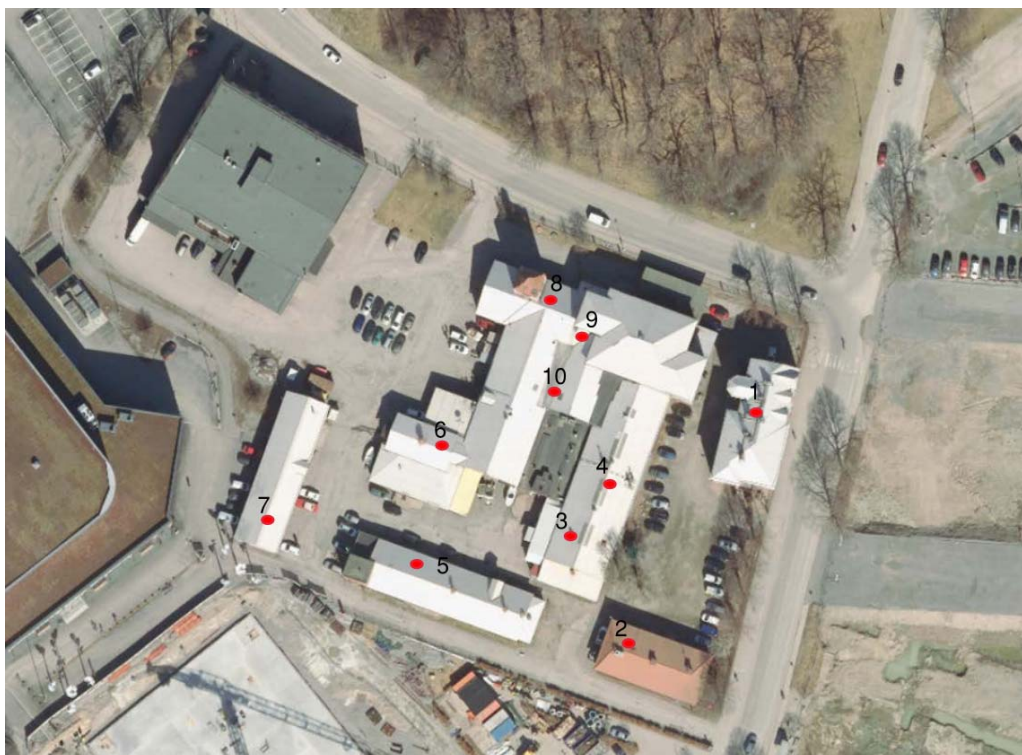
**Figur 6-1** Provpunkter för provtagning betong ungefärligt markerade.

Håltagning i betong utfördes av Betongborrargruppen AB den 13 juni 2019 i sammanlagt tio provpunkter, se *Figur 6-1*. Håltagning utgick från provplan framtagen av Norconsult. Några provpunkter fick flyttas med hänsyn till pågående verksamheter samt avsaknad av elektricitet. Provpunkterna valdes dock där det visuellt såg ut att representera närmaste betongytan bäst, dock var det dålig belysning i vissa delar och svårt att göra bedömning. I provpunkt 7 överlagrades betongen av asfalt som även den insändes för analys, resultatet från asfalten redovisas i *Tabell 6.2*. I två provpunkter, 3 och 6, konstaterades det att betongen underlagras av en stengrund. Stenen analyserades ej. Betongkärnorna var ca 10 cm eller mindre förutom i provpunkt 5 och 9 där betongkärnorna uppgick till ca 20-25 cm, se *Tabell 6.1*.

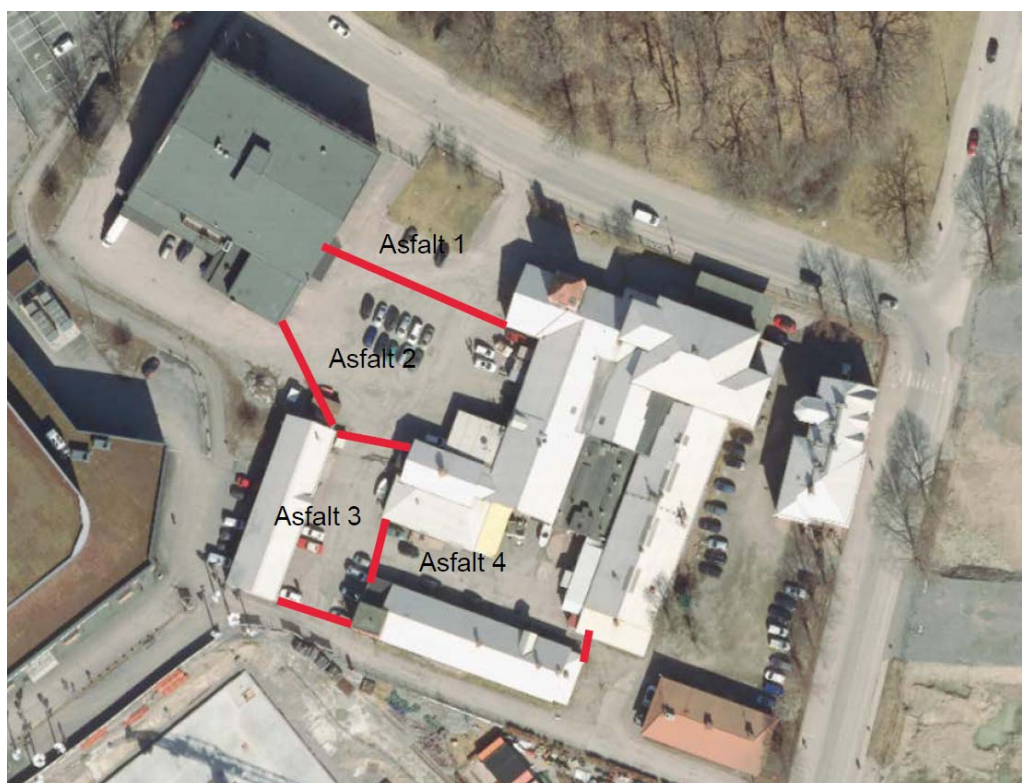
**Figur 6-2** Provtagna ytor med avseende på asfalt. Röda linjer visar gränsdragning mellan respektive yta. Ytan på den östra sidan av Nötknäpparen 26 utgörs av grusplan.

Kompletterande provtagning av asfalt utfördes den 13 juni 2019. Tidigare utförd stickprovtagning av Norconsult hade påvisat förhöjda halter av PAH i asfalten varför kompletterande provtagning av asfalten bedömdes vara nödvändig för eventuell avgränsning. Det aktuella området delades upp i fyra ytor, se *Figur 6-2*. Asfalten på området har olika karaktär och bedöms ha lagts om vid flertalet omgångar vid olika tidpunkter. Det bedömdes i fält som ej möjligt att initialt dela upp asfalten i mindre delområden då asfaltsbeläggningen var väldigt heterogen. Samlingsprover från vardera ytan samlades in genom att 5-10 delprover från asfalt uttogs representativt över delområdet med borrhämmare.
