RAPPORT

Datum
2013-11-22

Uppdragsnr
586096

SCHAKT- OCH SANERINGSKONTROLL VID PREEM AB:s FÖRE DETTA DRIVMEDELSANLÄGGNING PÅ FASTIGHETEN Förvaltaren 2, ESKILSTUNA (stn.nr: 52320)

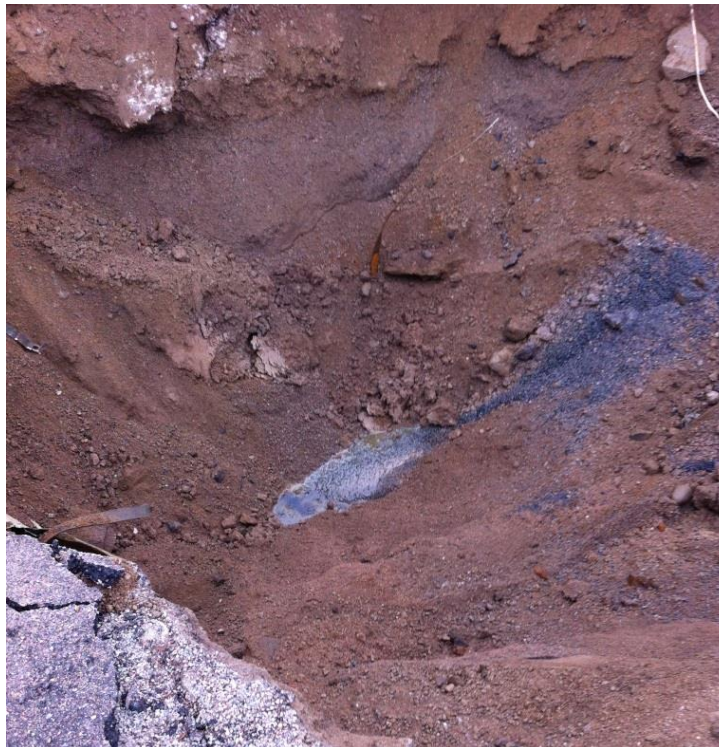
Jordförorening i schakt 1 samt inträngande vatten i botten. På grund av jordens benägenhet att rasa, föll ren jord från schakt väggar ner i schaktet.

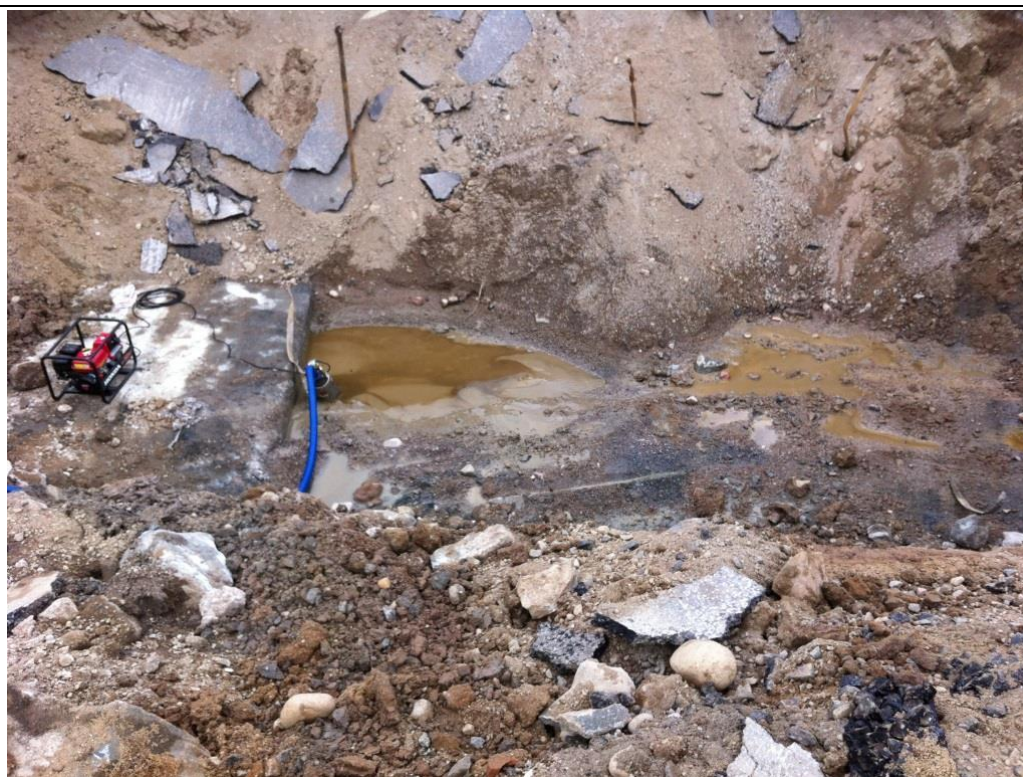
Foto:
2.

Till vänster i bild syns en betongplatt i vilken cistern 1 var förankrad. Övriga två plattor syns inte då dessa är täckta med vatten och jord.

Det förorenade schaktvattnet pumpades upp i en tät container som sedan tömdes hos Vafab Miljö i Västerås.

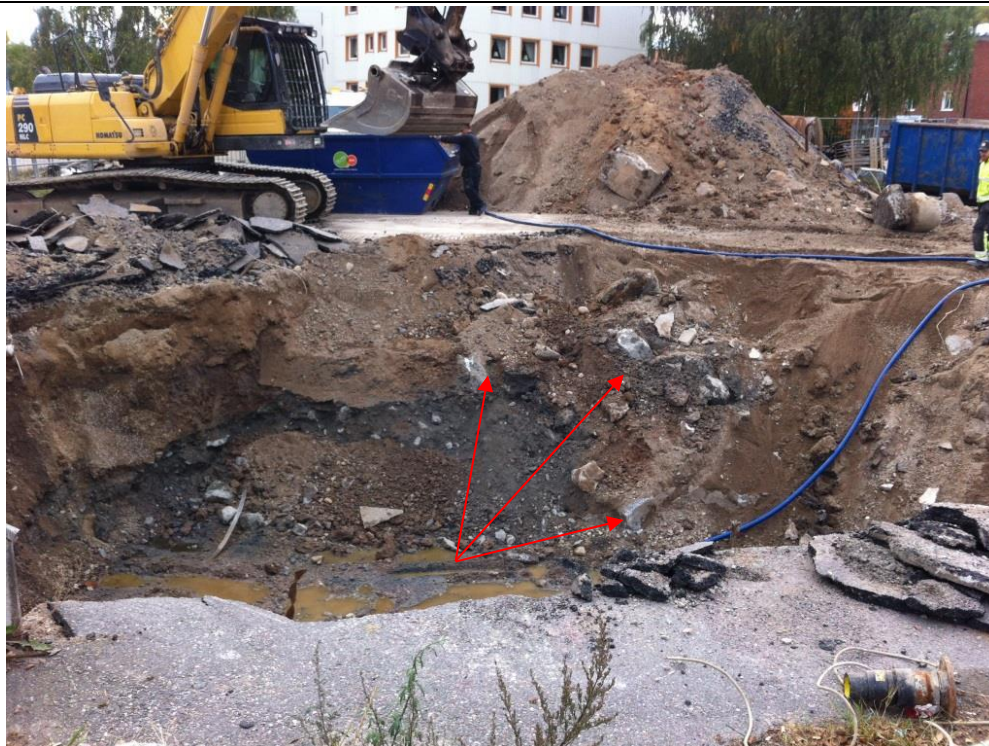
Bilden är tagen mot söder. Bilden visar pumpning av schaktvatten till tät container.

Pilarna markerar berggrund som schaktades fram.

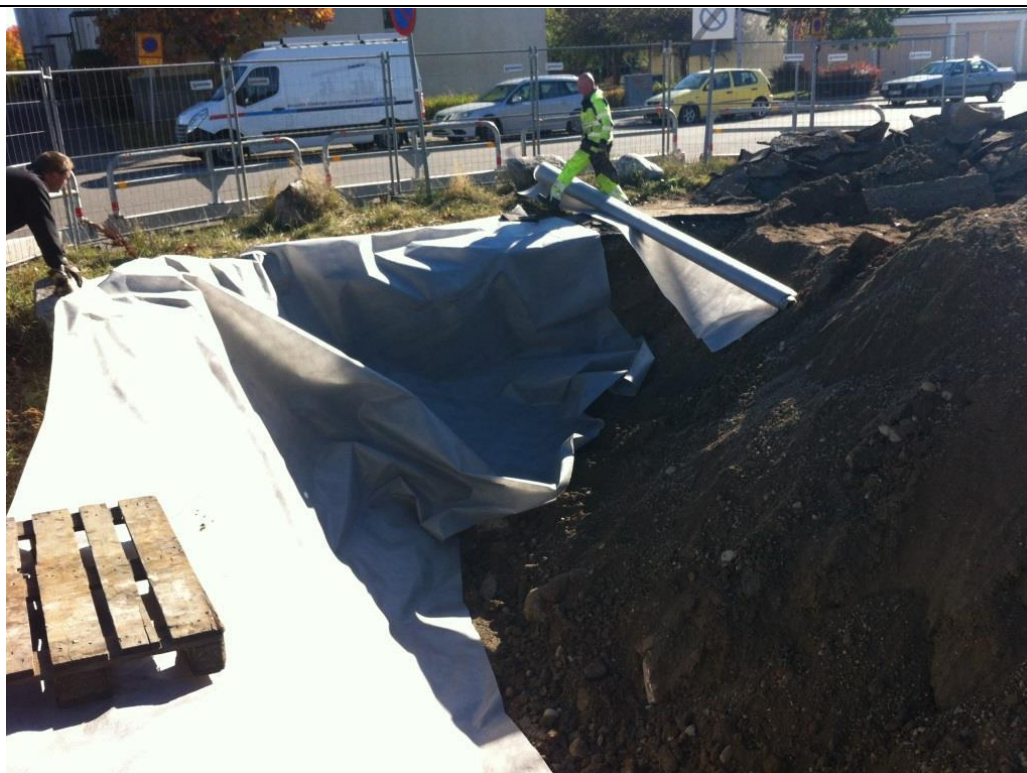
Foto:
4.

Geo-textilduk lagd i schaktväggarna mot Zetterbergsgatan och Brunskogsgatan. Bilden är tagen österut mot brunskogsgatan.

Efter att svar för insamlade slutprover erhållits, återfylldes schaktet med återvunna massor som utifrån provtagning påvisats inte innehålla koncentrationer av förorening över MKM (se resultat i bilaga 2.1 och 2.2) samt med nya importerade massor ifrån Skanskas bergtäkt i Balsta. Innan återfyllning utfördes, installerades geotextilduk i de östra och norra schaktväggarna mot

Brunskogsgatan och Zetterbergsgatan. Detta för att markera var schaktsanering har utförts och separera återfylld jord från befintlig jord med restkoncentrationer under riktvärden för MKM.

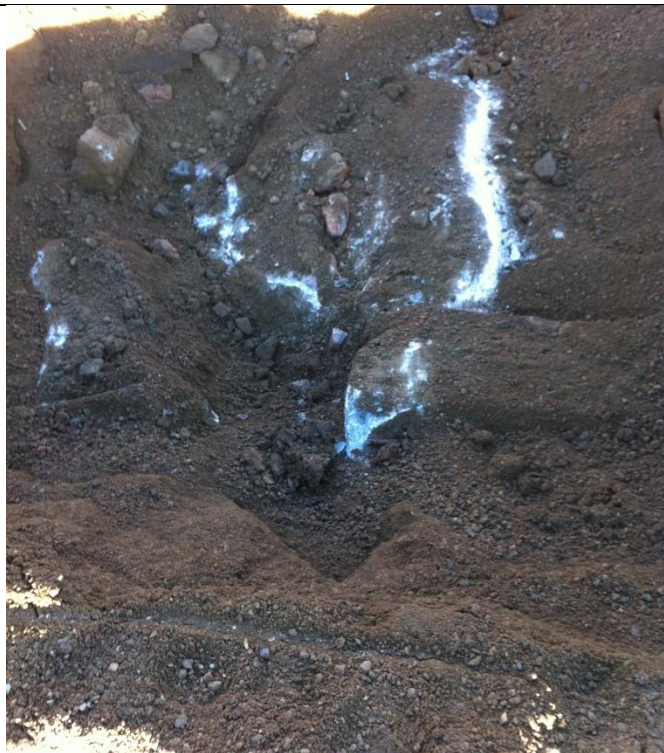
Berg på cirka 1,5 m umy vid MS42, belägen vid den norra av det före detta refugerna.

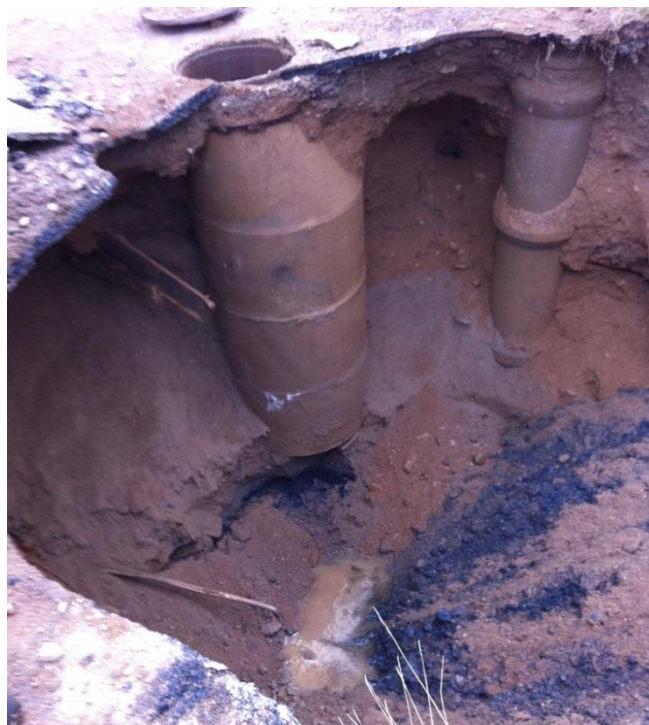
Foto:
6.

Vid rivning av objektets oljeavskiljare samt tillhörande nedstigningsbrunnar och spolbrunnar, observerades svart, missfärgad, förorenad jord under dessa på djup mellan cirka 2 och 3,5 m djup. Oljeavskiljaren var placerad i ett område där berget hade sprängts ur för att göra plats för den samme, samt grunden till den före detta stationsbyggnaden som hade haft en smörjgrop. Den förorenade jorden i schakt 2 var begränsad till mellan 2 och 3,5 m djup i den "skål" i berget som oljeavskiljaren och smörjgrop hade varit placerade i. Schaktets utbredning och provpunkternas placeringar redovisas i bilaga 1. Foton relaterade till schaktet redovisas i bilaga 3.

Den svarta, förorenade jorden under oljeavskiljaren med tillhörande spolbrunnar i schakt 2. Oljeavskiljaren är borttagen i bilden.

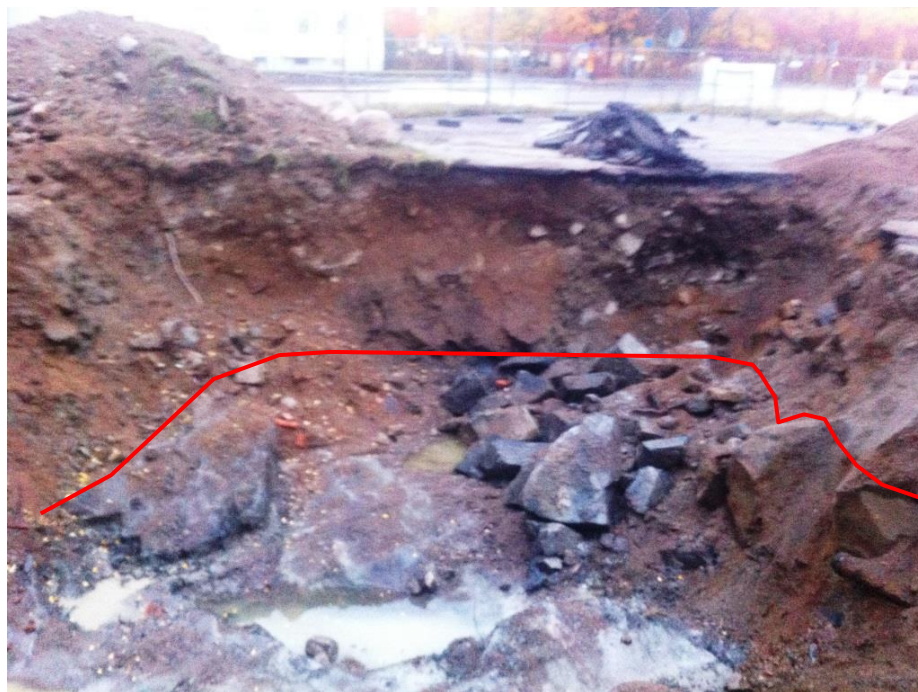
Bilden är taget norrut och visar schakt 2 efter avslutad schaktsanering. Från den röda linjen och neråt utgjordes marken av berg. I bilden syns också lösa bergblock som brutits från berget.

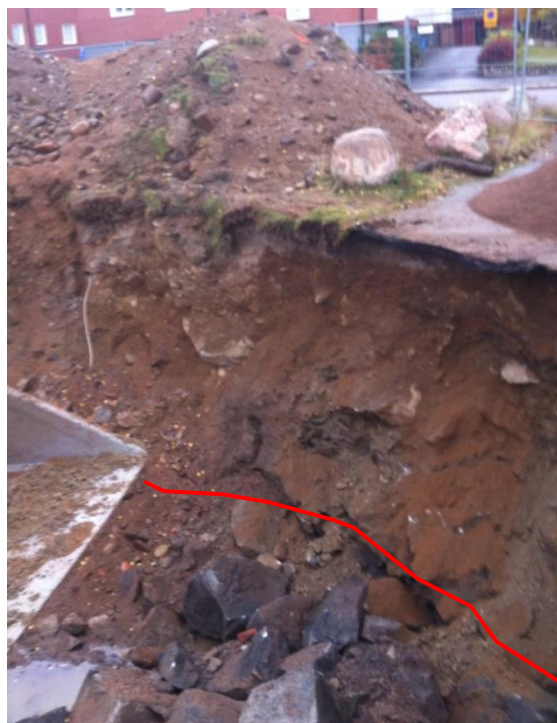
**Foto:**

Foto taget västerut i schakt 2. Den röda linjen markerar läget för berggrundsytan.

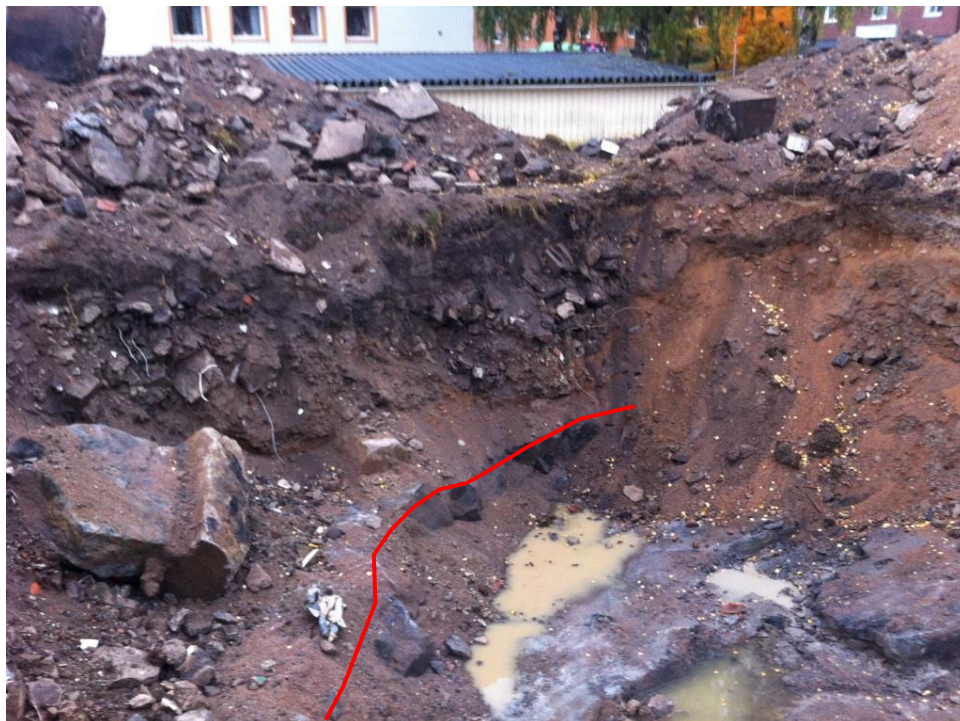
Södra och västra väggen i schakt 2. I väggen syns återfyllda rivningsmassor från stationsbyggnaden som hade rivits sedan tidigare. Den röda linjen markerar det ursprungda berget.

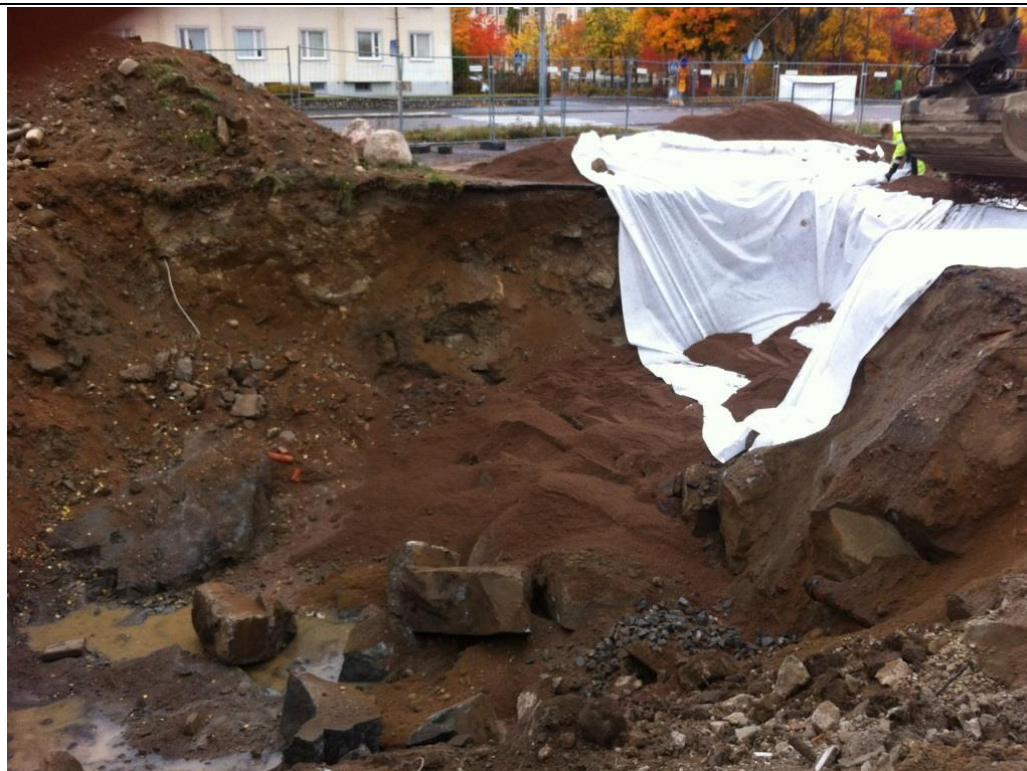
Foto:

Installation av geotextilduk. Bilden är tagen mot nordväst.

Innan återfyllning påbörjades, installerades geotextilduk för att separera återfylld jord från kringliggande jord, samt för att markera var förorenad jord avlägsnats. Fyllnadsmaterialet som schaktats upp i den södra delen av schakt 2 separerades från större betongfundament, vilka transporterades till Lilla Nyby. Därefter användes resterande material som återfyllnadsmaterial, efter att analys av jordprover påvisat att materialet ej innehöll föroreningskoncentrationer över riktvärdena för MKM (MS71 och MS72). Återfyllningen utfördes efter samråd med tillsynsmyndigheten den 10 oktober 2013. I övrigt återfylldes schaktet med återanvänd grus från de översta 2 meterna vilka genom PID-analys inte påvisats innehålla flyktiga kolväten samt med nya importerade massor ifrån bergtäkt i Lilla Nyby.
