PM PROJEKTERINGSUNDERLAG / GEOTEKNIK
KV VALPEN 3, ESKILSTUNA

UPPDRAG 315789, Valpen 3 - Eskilstuna
Titel på rapport: PM Geoteknik Valpen 3, Eskilstuna
Status: Granskningskopia
Datum: 2021-09-02

PM Projekteringsunderlag PM/Geoteknik redogör för geotekniska förutsättningar som underlag till fortsatt detaljplaneläggning.

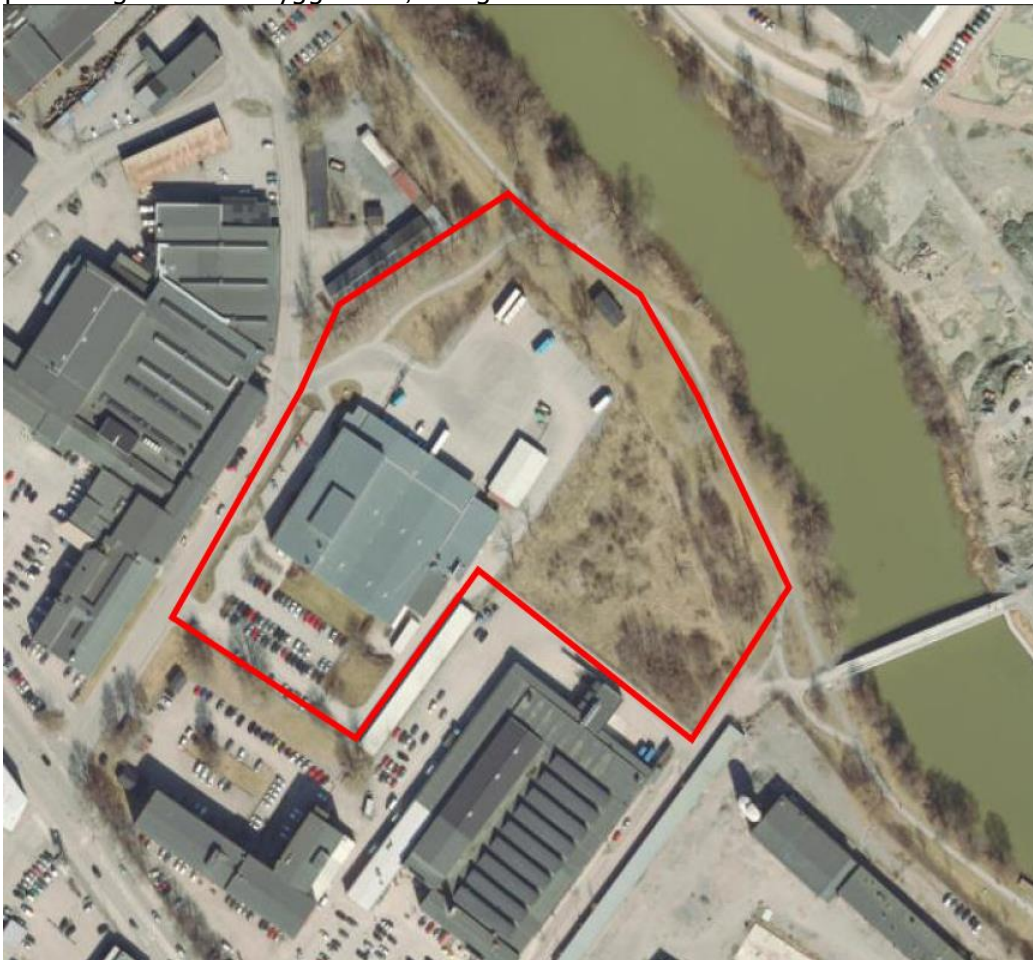
Figur 1. Undersökningsområde inför kommande detaljplaneskede inom fastigheten Valpen 3. Grönytan öster i bild har fyllts upp med makadam och är i dagsläget en parkeringsyta. Källa: ArcGIS Online.

Tyréns AB har på uppdrag av Eskilstuna kommun utfört en geoteknisk undersökning i samband med kommande detaljplaneläggning inom fastigheten Valpen 3, Eskilstuna. Undersökningsområdet är beläget i de centrala delarna av Eskilstuna, mellan Björksgatan och Stenmansgatan, intill Eskilstunaån. Inom fastigheten finns en befintlig byggnad som bedrivs av PostNord, hårdgjorda ytor för logistik samt en nyligen angjord parkering öster om byggnaden, se figur 1.

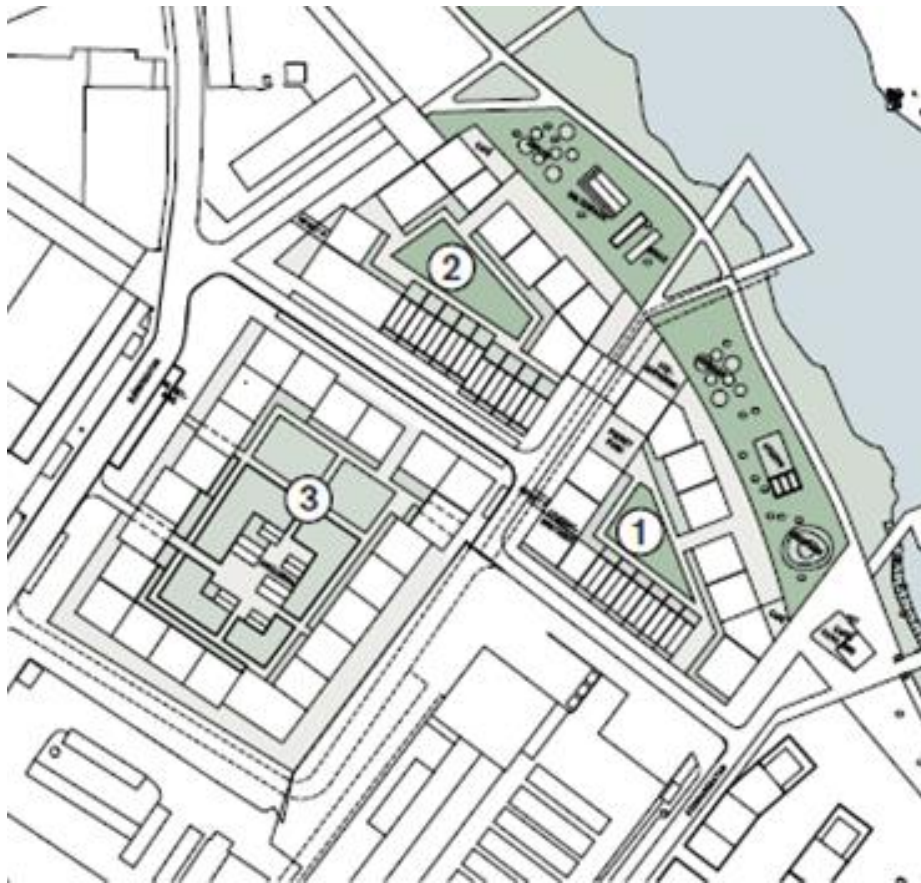
Figur 2. Förslagsskiss över planerad stadsdel inom Kv Valpen 3.

Enligt erhållen förslagsskiss, se figur 2, har kvarteret Valpen delats i 3 delområden. För delområde 1 & 2 planeras flervåningshus (4 - 10 våningar) med källare samt parhus/kedjehus. Inom delområde 3, (där befintlig terminal står) planeras skola, centrumverksamheter samt flervåningshus.

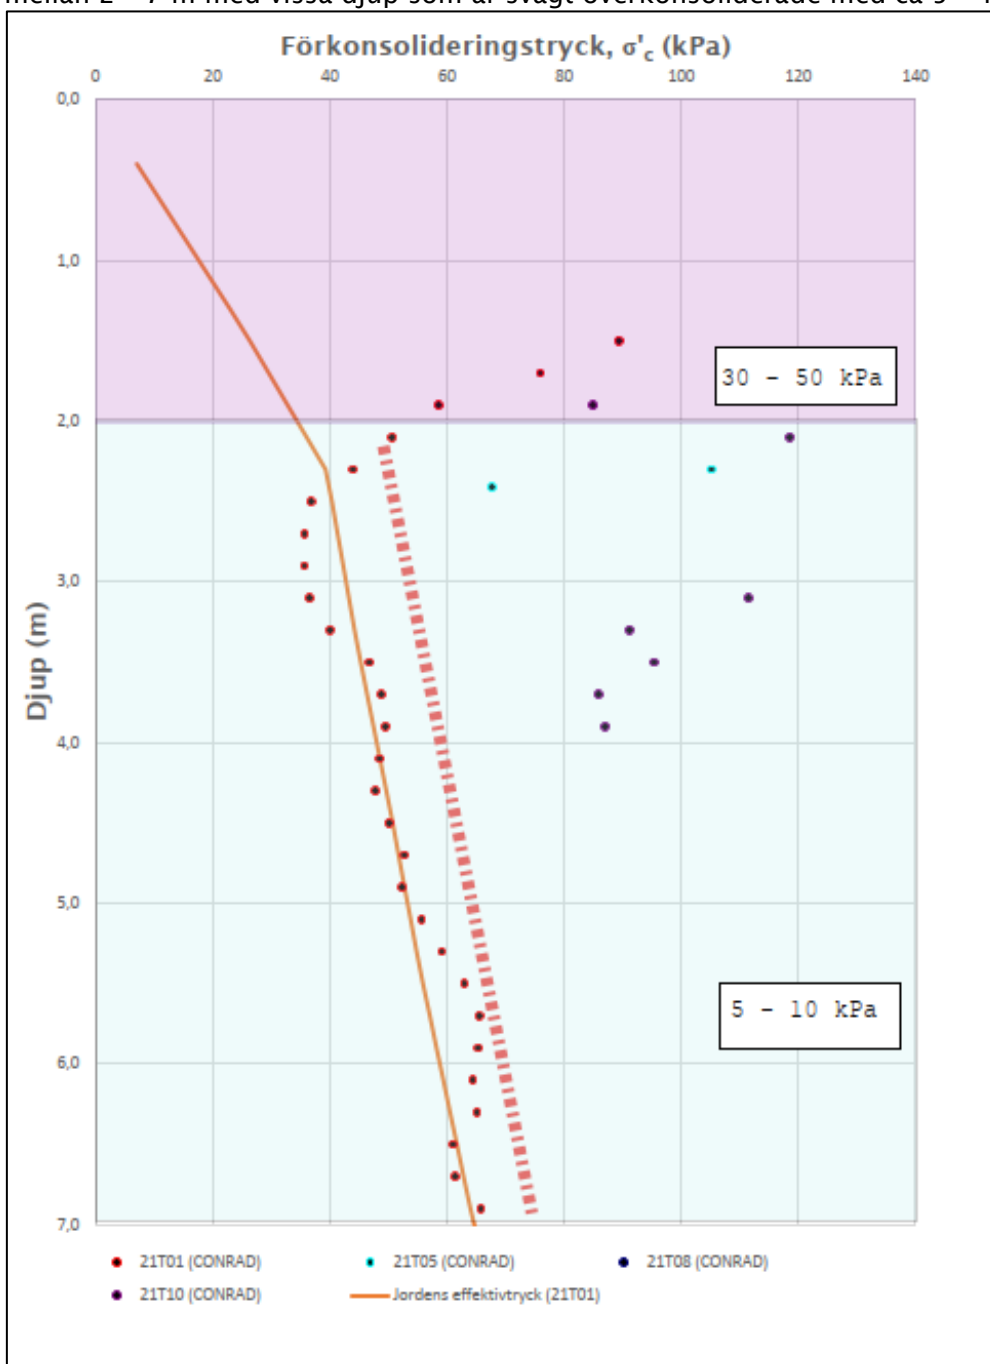
Figur 5. Jordens effektivspänning jämfört med förkonsolideringstryck. X-axeln illustrerar spänning (kPa) och y-axeln illustrerar djupet under markytan i meter. Röd streckad linje redovisar valda värden. Uppskattad överkonsolideringsgrad visas till höger inom respektive lerslager.

Leran bedöms som överkonsoliderad med 30 – 50 kPa i den överlagrande leran på djup mellan 0 – 2 m under markytan. Leran övergår därunder till en normalkonsoliderad lera mellan 2 – 7 m med vissa djup som är svagt överkonsoliderade med ca 5 – 10 kPa.
