PM Befintlig dagvattenhantering och skyfallskartering för Hällby 19:1 m.fl. Södra, Eskilstuna.

Kund: Eskilstuna kommun

Projektnummer: 200188
Företag: Sigma Civil AB
Upprättningsdatum: 2023-04-28

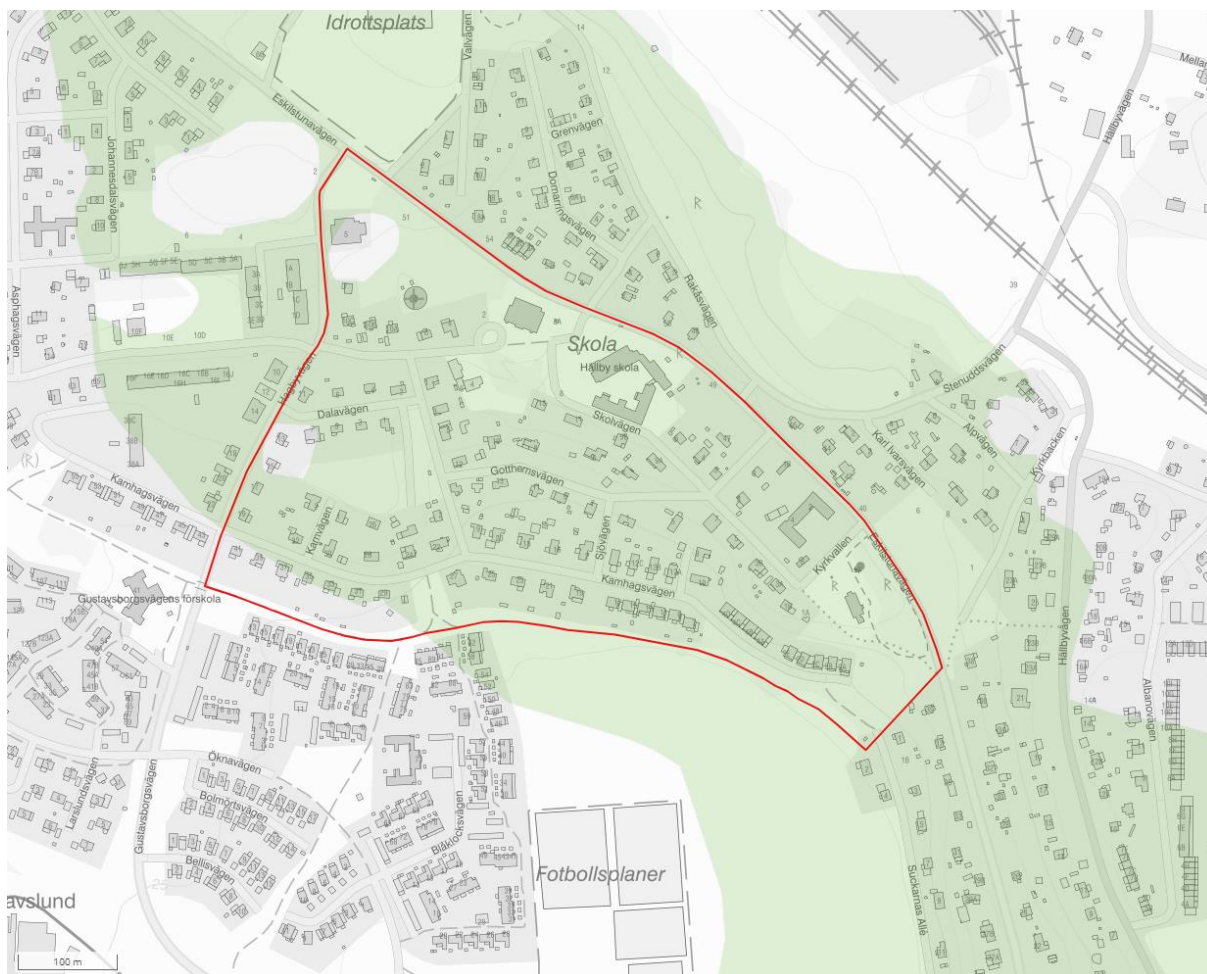
Figur 10. Utdrag från Scalgo Live som visar utsträckning på grundvattenförekomst (grön utsträckning) under planområde.

Utredningsområdet ligger på en grundvattenförekomst Strömsholmsåsen vilken är en sand- och grusförekomst, se Figur 10.

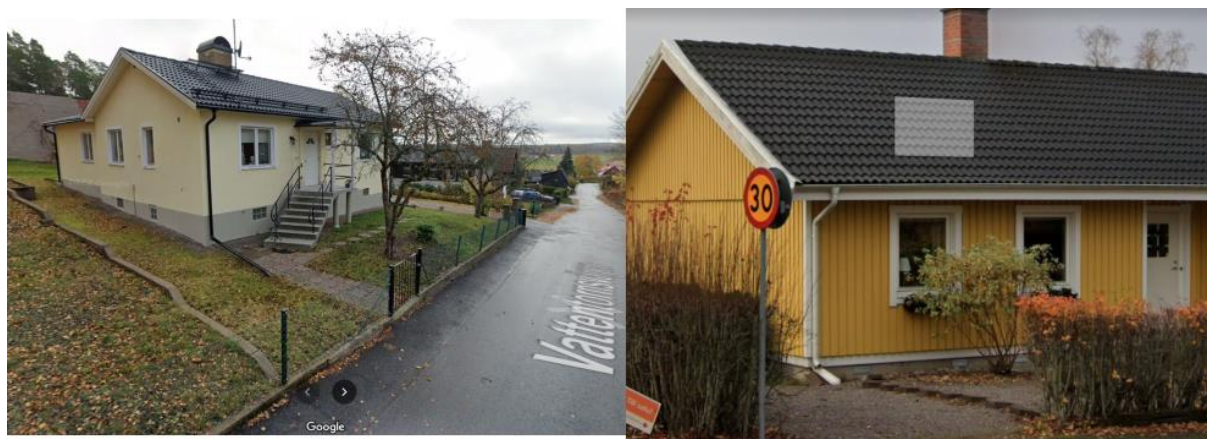
Figur 13. Exempel på byggnader med utkastare över marken. Källa är Google Street View

Enligt Google Street View konstateras att de flesta byggnaderna har stuprör som går ner i marken och dagvatten från tak leds troligtvis från stuprören till stenkistor för infiltration i mark. Vissa byggnader har utkastare över tomten, se Figur 12 och Figur 13.

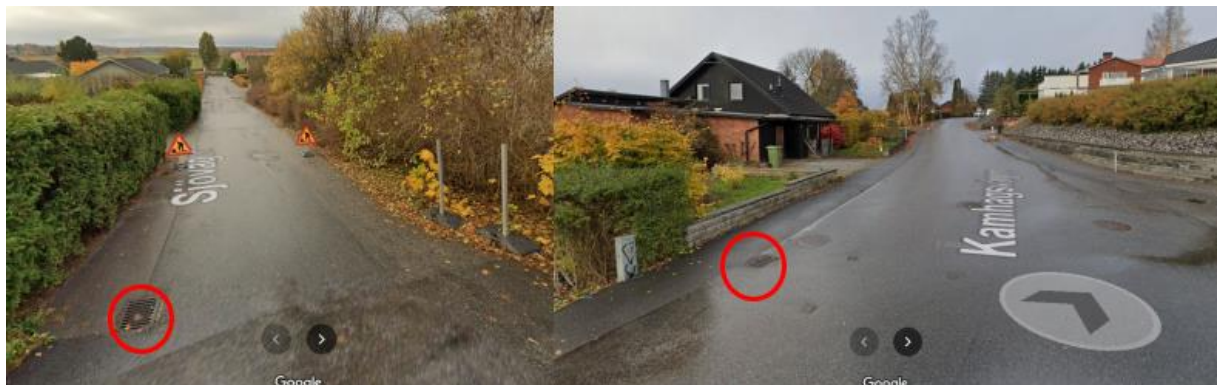
Figur 15. Exempel på rännstensbrunnar i lokalgator. Källa är Google Street View

Lokala vägar genom området samt Eskilstuna vägen avvattnas med rännstensbrunnar i lågpunkterna, se Figur 15 och Figur 16. Inga vägdiken på sidan om vägarna.

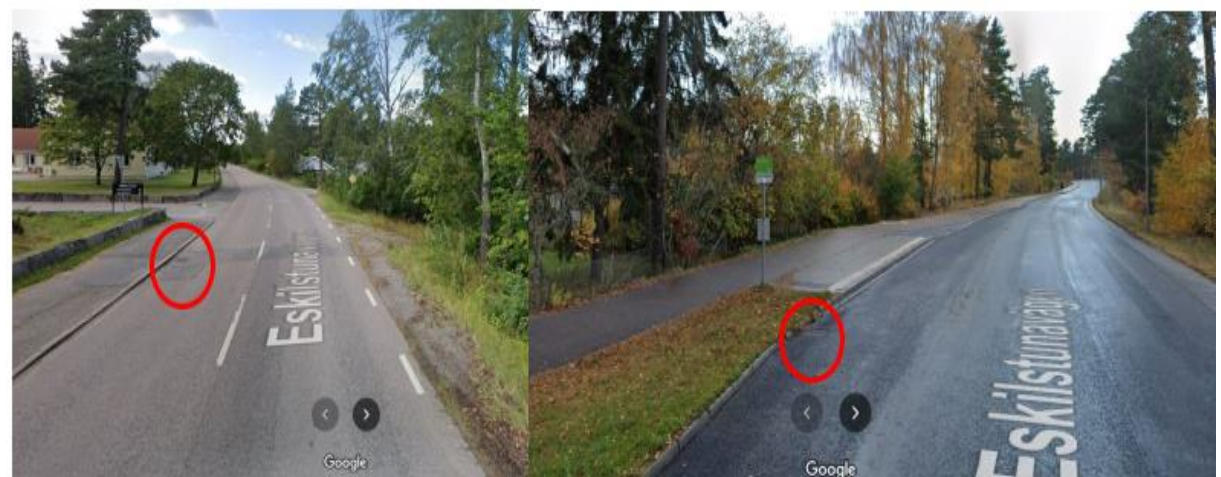
Figur 16. Exempel på rännstensbrunnar i Eskilstunavägen. Källa är Google Street View
