PM Befintlig dagvattenhantering och skyfallskartering för Hällby 19:1 m. fl. Södra. Eskilstuna

Kund: Eskilstuna kommun

Projektnummer: 200188
Företag: Sigma Civil AB
Upprättningsdatum: 2023-04-28

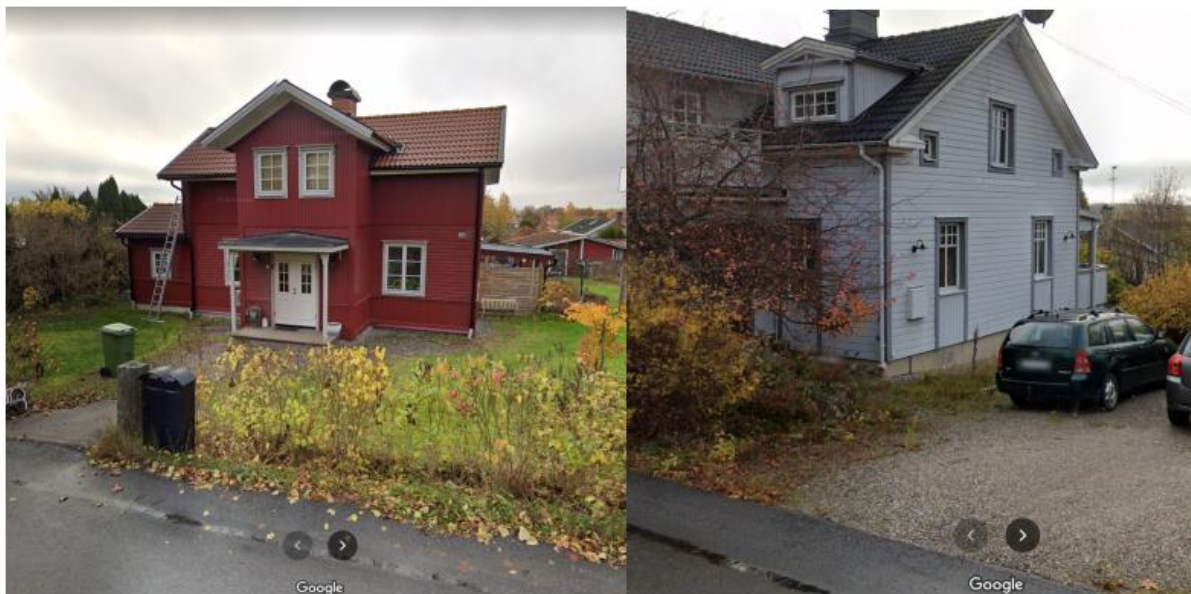
Enligt Google Street View konstateras att de flesta byggnaderna har stuprör som går ner i marken och dagvatten från tak leds troligtvis från stuprören till stenkistor för infiltration i mark. Vissa byggnader har utkastare över tomten, se Figur 12 och Figur 13.

Figur 12. Exempel på byggnader med stuprör ner i marken. Källa är Google Street View

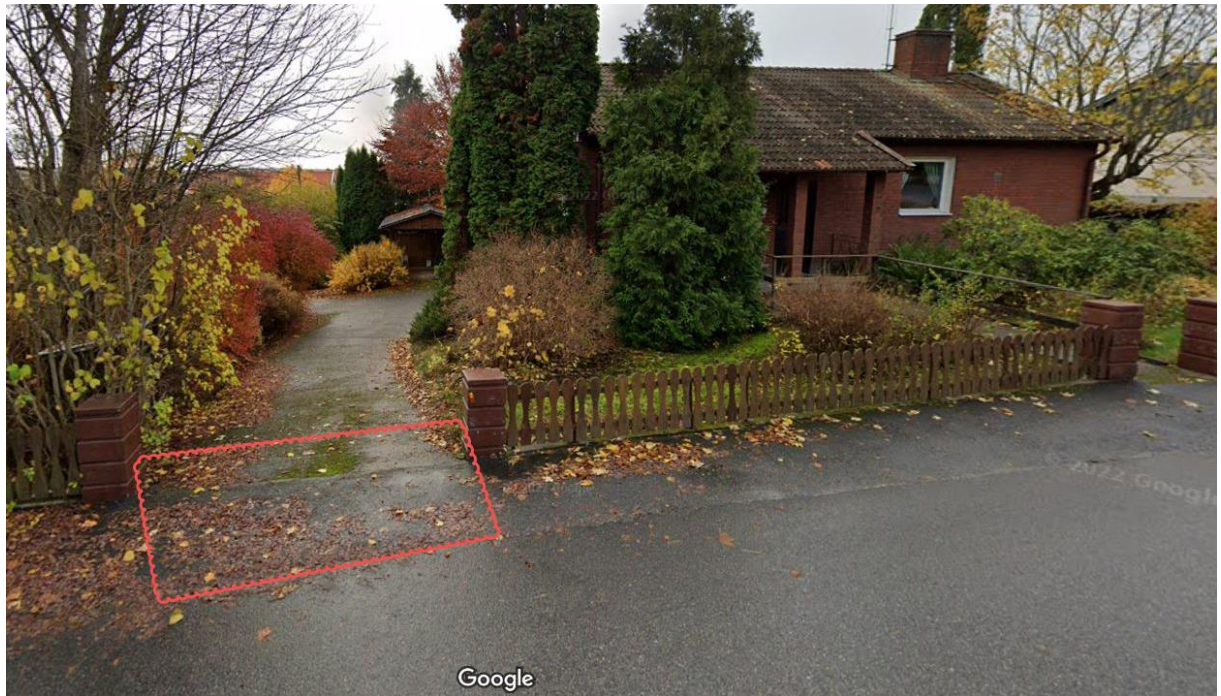
De flesta lokala vägar i planområde är anlagda med upphöjda asfaltkanter som vägbula vid gränserna till privat mark, och det för att förbygga avrinning av vägdagvatten ner på privat mark, se Figur 14. Eskilstunavägen är anlagd med kantsten åtminstone på ena sidan av vägen.

Figur 14. Ett exempel på fastighetsinfart. Källa är Google Street View
