# Översiktlig dagvattenutredning

*Gunnarskäl, Eskilstuna kommun*

**Kund:** Eskilstuna kommun, stadsbyggnadsförvaltningen, utvecklingsenheten

**Företag:** Sigma Civil AB

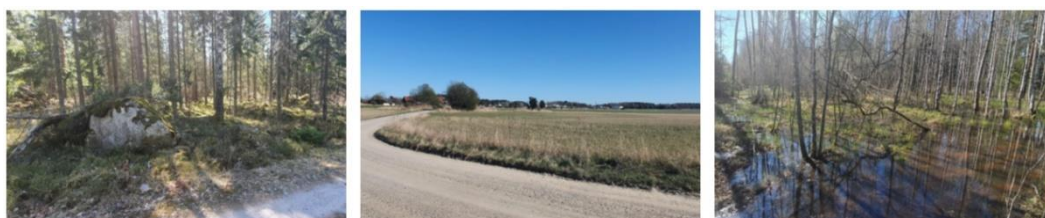
På de lägre belägna delar som ofta används som åker- och betesmark kan en del moränryggar förekomma. Lerlagrets tjocklek varierar mellan 0,5 och 14 meter och de lager med störst mäktighet hittas i den sydöstra delen av utredningsområdet enligt det geotekniska underlag som finns för Gunnarskäl. På utredningsområdets västra och östra del förekommer även en del berg i dagen. I områdets västra och östra del påträffas även två områden med torv. Torvdjupet i det västra området undersöktes av Tyréns (2020) och uppskattas vara över 3 meter där det är som djupast. Tjockleken på torven i det östra området har inte undersökts. Se Figur 6 för bilder på de olika typer av jordtäckning i området.

**Figur 6 Bilder på de olika typer av jordtäckning inom utredningsområdet, från morän till vänster, lera (mitten) och kärrtorv (Tyréns 2020).**

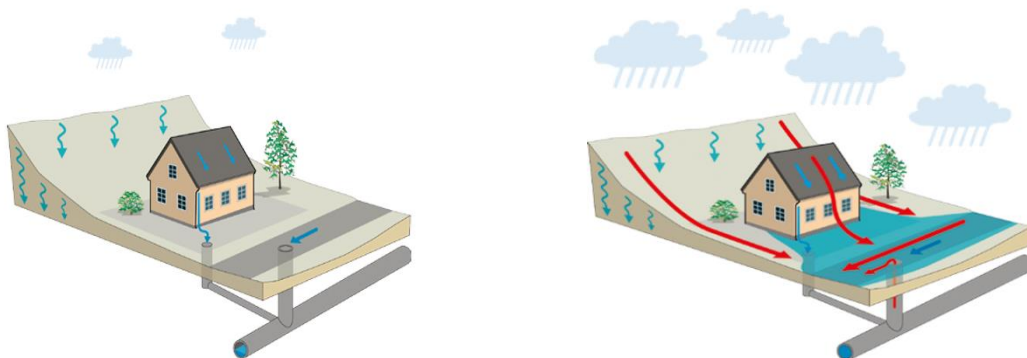
Extrema regn är något som sannolikt kommer öka i och med ett förändrat klimat och innebär alltid en risk för att lågpunkter och instängda områden översvämmas. Vid extrema regntillfällen (t.ex. 100- och 200-års regn) kommer dagvattenledningarnas kapacitet att överskridas och dagvatten behöver då kunna avrinna på markytan utan att orsaka skador på byggnader, se Figur 18.

*Figur 18 Vattens transportvägar vid normala regn respektive vid skyfall. (MSB, 2017)*
