PM PROJEKTERINGSUNDERLAG/GEOTEKNIK
ODALMANNEN 21 & 38

UPPDRAG 318744, Odal mannen
Titel på rapport: PM Projekteringsunderlag Geoteknik
Status: Slutrapport
Datum: 2021-10-28

PM Projekteringsunderlag PM/Geoteknik redogör för geotekniska samt bergtekniska förutsättningar som underlag till fortsatt dimensionering.

På uppdrag Eskilstuna kommun har Tyréns Sverige AB utfört en geoteknisk och bergteknisk inventering inför detaljplanering av bostadshus vid fastigheterna Odalmannen 21 & 38, inom stadsdelen Östermalm, Eskilstuna, se figur 1.

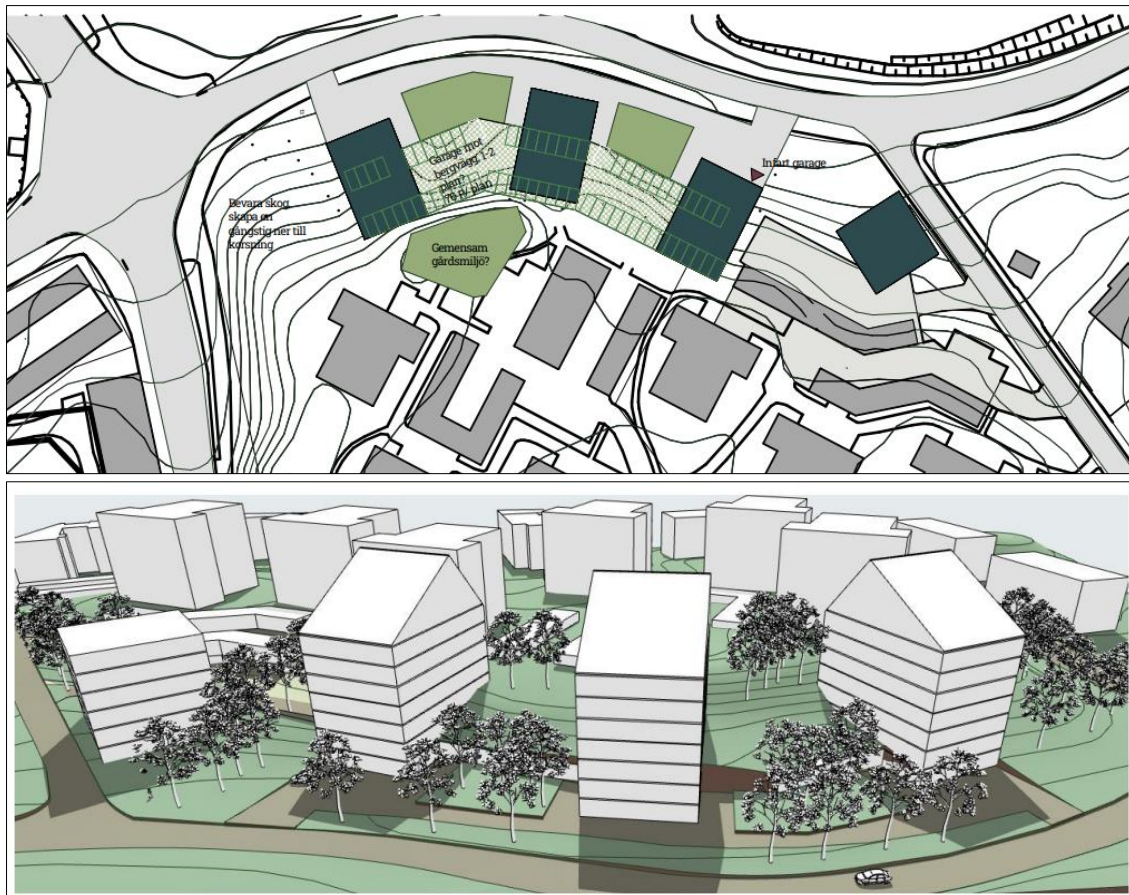
Figur 2 Skiss över planerad anläggning i plan och 3D vy, tre sutteränghus i 8 våningsplan, samt ett punkthus i 6 våningar. 3D-Vyn mot söder. Källa: Archus Arkitektur,

Föreslagen konstruktion består av 4 hus. Tre av husen utformas som sutteränghus i åtta våningsplan varav två våningar utgörs av garage, samt ett hus utformas som punkthus i 6 våningar.
