**Dagvattenutredning för DP Odlarvallen 5
Odlaren 1:93 m.fl.**

Eskilstuna kommun

TITEL	Dagvattenutredning för DP Odlarvallen 5 och Odlaren 1:93 m.fl.
RAPPORTNUMMER	2021-1669-A
BESTÄLLARE	Eskilstuna kommun
UPPDRAGSANSVARIG	Maja Granath, WRS
FÖRFATTARE	Preetam C. Hernefeldt, Maja Granath och Jonathan Arnlund, WRS
GRANSKNING	Sofia Åkerman, WRS
UTGÅVA/STATUS	Slutversion
DATUM	2021-05-17
OMSLAGSBILD	Fasanvägen (210419) Jonathan Arnlund

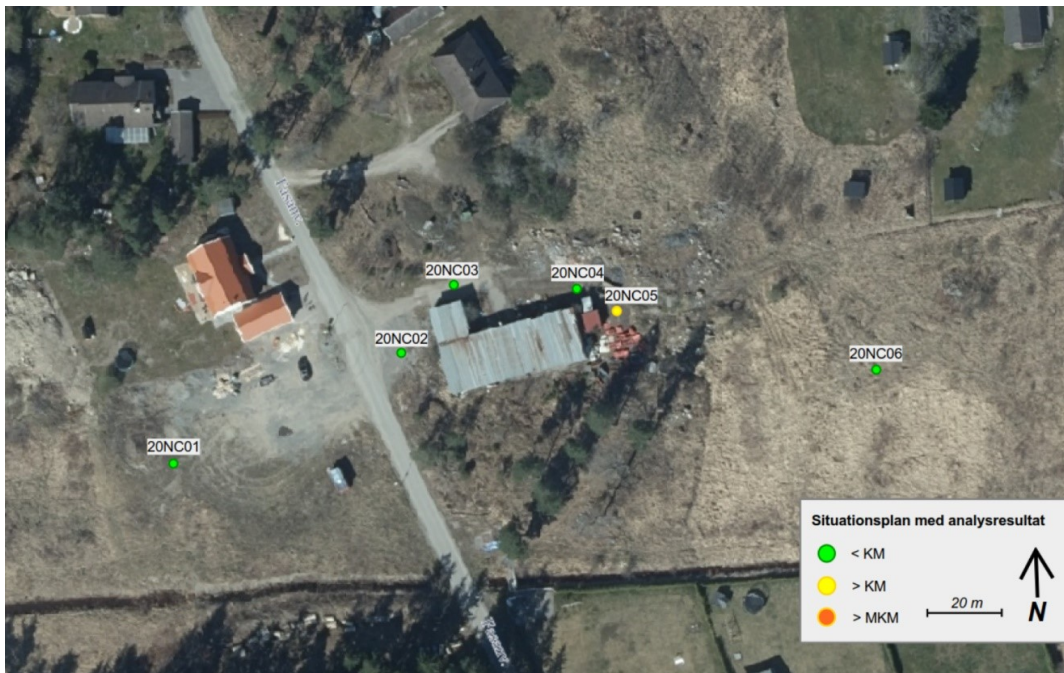
Figur 5. Markprovtagningar inom planområdet markerat med gröna och gula cirklar. I den gula cirkeln överstiger halterna av föroreningar naturvårdsverkets riktvärde för känslig markanvändning (KM) Källa: (Norconsult AB, 2020).

Förekomster av markföroreningar i den norra delen av planområdet har utretts av Norconsult med sex provtagningspunkter (Norconsult AB, 2020). Undersökning visar förhöjda halter av bly och zink i provpunkt 20NC05 (Figur 5) som ligger över naturvårdsverkets riktvärde för känslig markanvändning (KM) (Norconsult AB, 2020). Denna provpunkt ligger vid befintlig verkstadsbyggnad och föroreningar påträffades i ytliga fyllnadsmassor och enligt Norconsults utredning medför föroreningen inte någon oacceptabel risk för hälsa och miljö (Norconsult AB, 2020). Före infiltration på platsen tillåts bör de förorenade massorna fraktas bort.

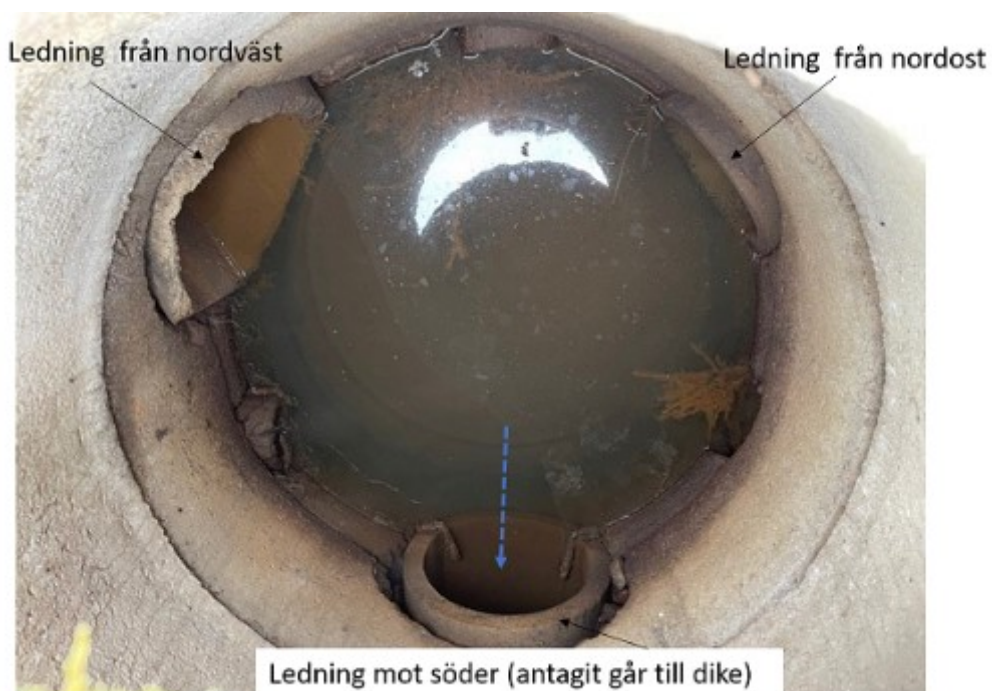
Figur 12. Dagvattenbrunn 2 (Figur 10) inom planområdet tar emot vatten från 5 ledningar och leder det vidare söder ut mot diket. Foto: WRS (2021-04-19).

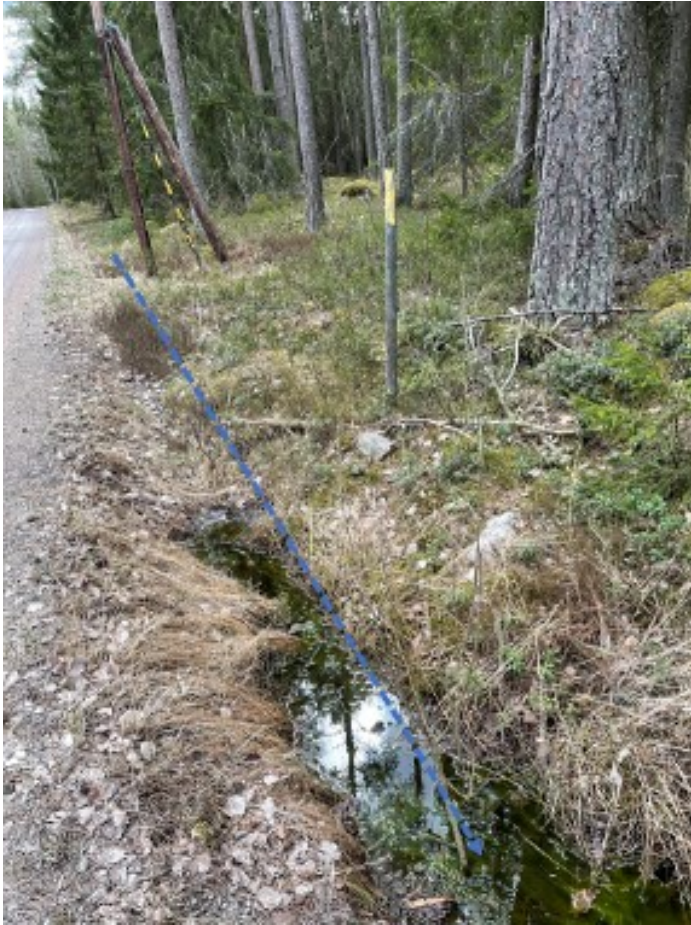
Figur 13. Befintligt dike vid Fasanvägen Foto: WRS (2021-04-19).

En stor del av dagvattenavrinningen från skogsområdet inom planområdet i söder rinner ytligt till huvuddiket. Den sydöstra kanten av planområdet rinner till avskärande dike vid Fasanvägen (Figur 13) som rinner norrut mot det stora diket som går mitt genom området.

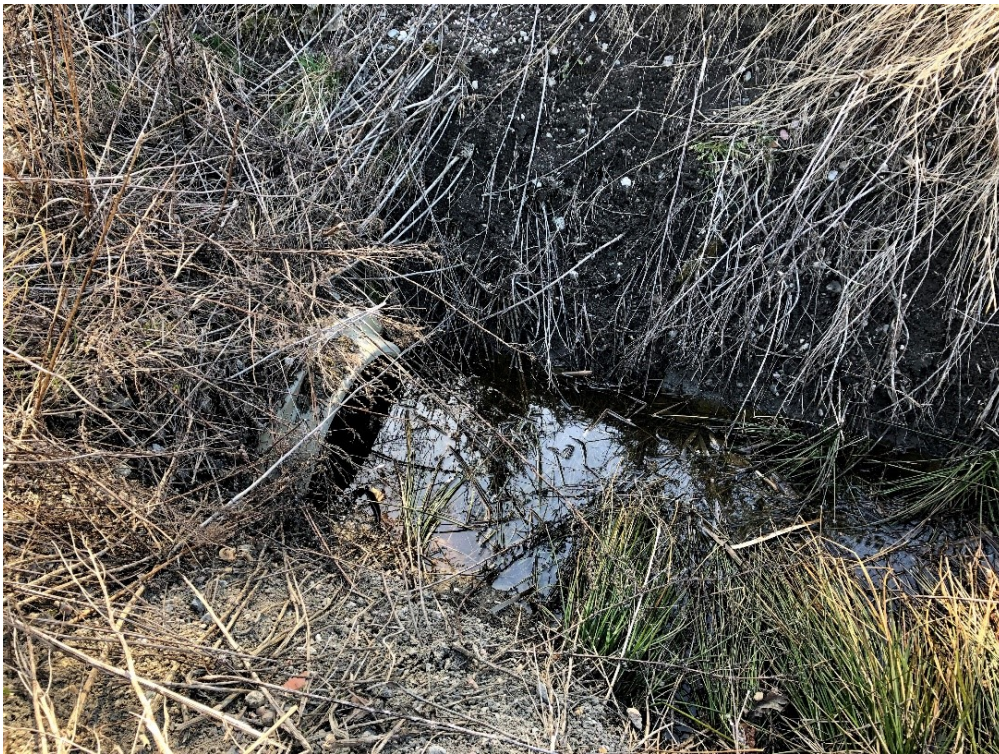
Figur 14. Trumma på östra sidan under Fasanvägen där mycket sediment ansamlats. Foto: WRS (2021-04-19).

Vid platsbesöket (210419) gjordes en inmätning av diket inom planområdet och trumman under Fasanvägen. Från Fasanvägen och västerut har diket ett tydligt fall västerut. På östra sidan om Fasanvägen är både dikesbotten och vattenytan betydligt planare men indikerar ändå ett svagt fall västerut, se Figur 18 och Figur 19. Vid östra delen av trumman under Fasanvägen noterades att sediment ansamlats vilket bedömdes påverka höjden på dikesbotten, se Figur 14. Vattengången i trumman under vägen visar att det lutar västerut.

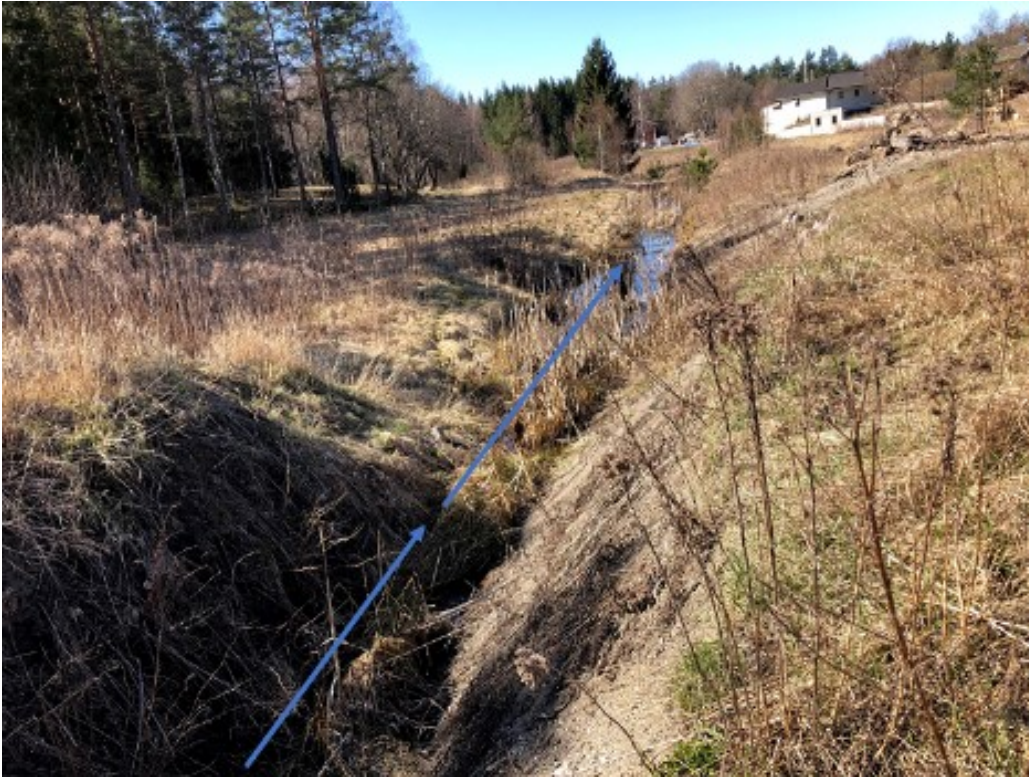
Figur 15. Bilden visar det stora diket som går rakt genom planområdet från öster till väster. Bilden är tagen väster om Fasanvägen, mot väster. Foto: WRS (2021-04-19).

Planområdet ingår i ett ca 50 hektar stort avrinningsområde och avvattnas i ett större dike som är en del av torrlägningsföretaget Västertorp-Kalkbergstorp, se Figur 9 och Figur 15. Det finns mindre diken i nordsydlig riktning som mynnar ut i det större diket, se Figur 10. Diket avleder vattnet västerut och går under järnvägen, i en trumma med diameter 100 cm (Figur 16) och vidare i ett dike innan dagvattnet rinner norrut och ansluter till befintliga dagvattenledningar, se Figur 9 och Figur 17.
