# Nötknäpparen 26 m fl, Eskilstuna

Åtgärdsutredning och riskvärdering för föroreningar i mark och byggnader inför ny detaljplan

Författare	Ulrika Martell
Beställare:	Eskilstuna kommun, Fastighet och exploatering
Beställarens kontaktperson:	Joakim Persson
Konsultbolag:	Structor Miljöteknik AB
Uppdragsnamn:	Nötknäpparen 26 mfl, Åtgärdsutredning och riskvärdering
Uppdragsnummer:	6017-208A
Datum:	2020-01-27
Uppdragsledare:	Ulrika Martell
Granskare:	Henrik Kjellin/Josefin Persson
Status:	Granskningshandling

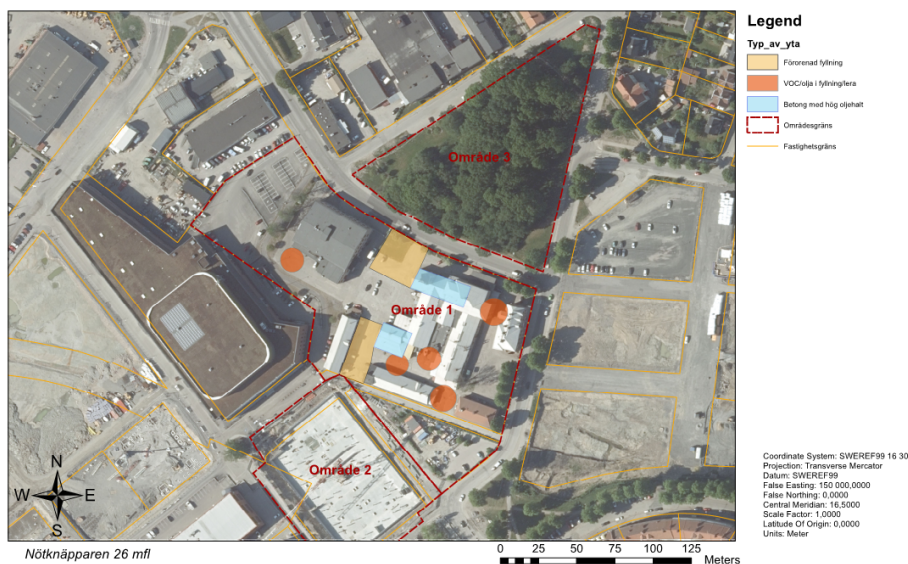
**Figur 1.** Områden som med säkerhet bedöms vara i behov av riskreduktion med avseende på risk för inandning av ånga är markerat med gul yta. Blå bakgrund avser betong som kräver åtgärd. Total yta för mark utanför byggnad är 1695 m<sup>2</sup> och betongytan är 920 m<sup>2</sup>. Orangea runda markeringar avser ytor som misstänks vara påverkade av olja/VOC och är vardera ungefär 350 m<sup>2</sup> till ytan.

Det gör att riskreduceringsbehovet endast skulle omfatta NC1:1 och NC3:2 med hänsyn till kvicksilver och PAH M med avseende på risk för inandning av ånga, samt betong i byggnader, se figur 1. Totalt utgör det för mark utanför byggnad är ca 1 700 m<sup>2</sup> och betongytan är ca 1 000 m<sup>2</sup>.

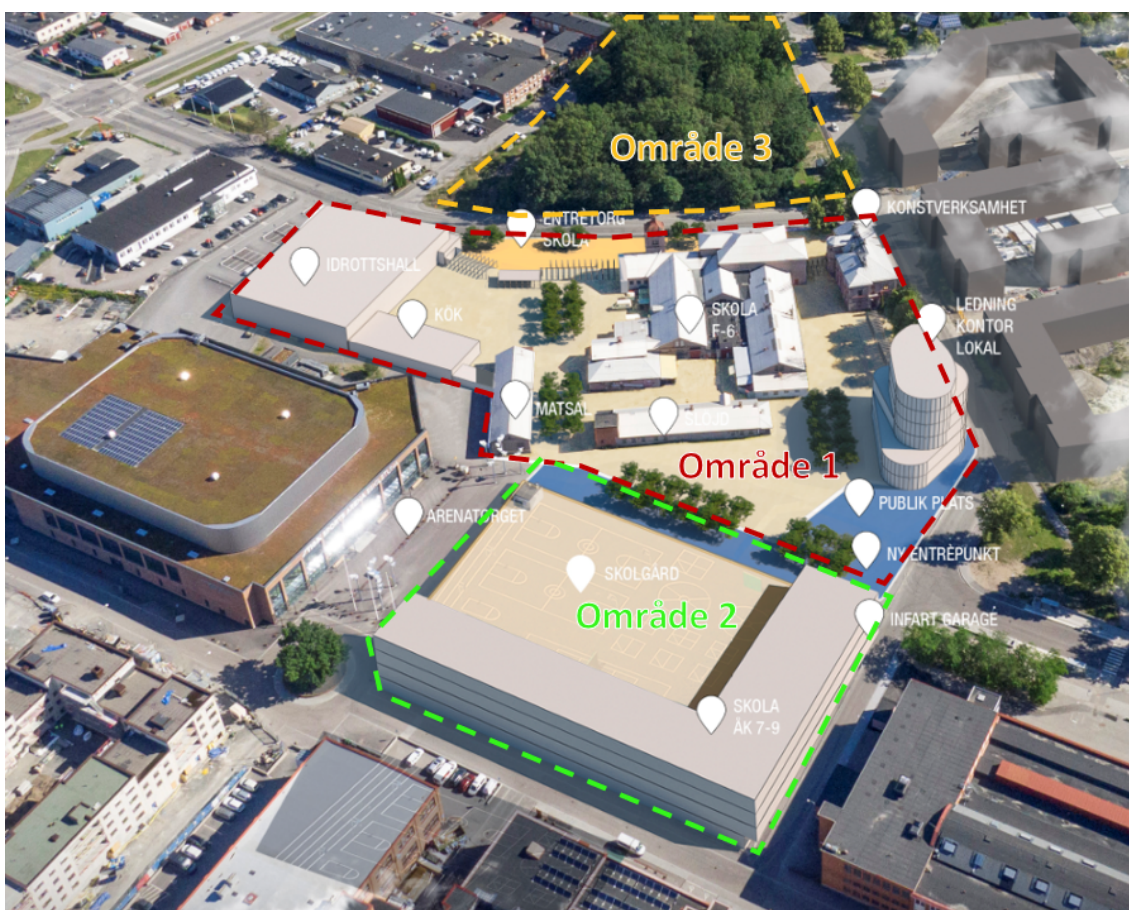
Figur 1.1 Planerad omställning enligt skisser från Tyrens, 2019-07-10 och områdesindelning 1-3 för denna utredning. Område 1 avser planerad skola åk F-6, område 2 planerad skola åk 7-9 och område 3 ett grönområde som kan komma att nyttjas av skolorna.

I det aktuella området i figur 1.1 planeras för omställning till skolverksamhet där det dels kommer både rivas och byggas om i befintliga byggnader, dels även byggas helt nya byggnader. I figur 1.1 har området delats in i tre delområden. Område 1, där F-6 skola planeras i huvudsak i befintliga byggnader, men idrottshall, kök och kontorsbyggnad blir nya byggnader, område 2, där 7-9 skola planeras tillsammans med befintligt parkeringshus/garage och område 3, som är ett grönområde som kan komma att nyttjas av skolorna som närbeläget grönområde. Behovet av skollokaler i området har bedömts som stort och önskan är därför att kunna genomföra planen inom kort.

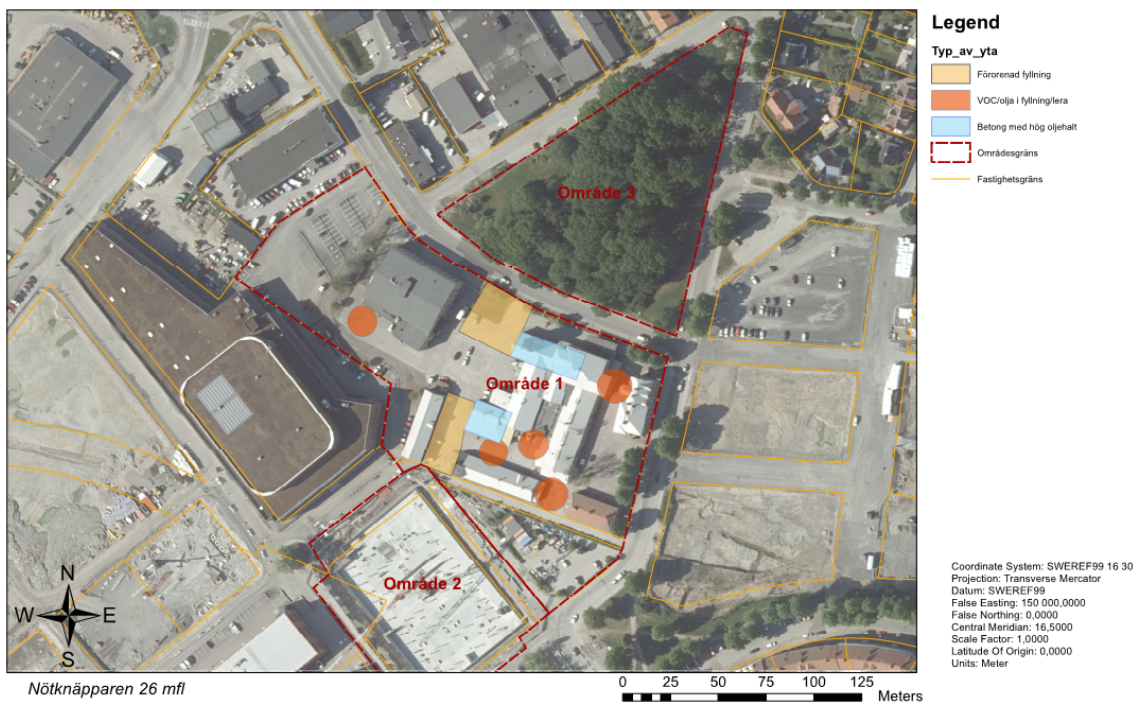
**Figur 5.4** Områden som med säkerhet bedöms vara i behov av riskreduktion med avseende på risk för inandning av ånga är markerat med gul yta. Blå bakgrund avser betong som kräver åtgärd. Total yta för mark utanför byggnad är 1695 m<sup>2</sup> och betongytan är 920 m<sup>2</sup>. Orangea runda markeringar avser ytor som misstänks vara påverkade av olja/VOC och är vardera ungefär 350 m<sup>2</sup> till ytan.

Det gör att riskreduceringsbehovet endast skulle omfatta NC1:1 och NC3:2 med hänsyn till kvicksilver och PAH M i mark med avseende på risk för inandning av ånga, samt olja i betong i byggnader med avseende på exponering i inomhusluft, se *figur 5.4*. Totalt utgör det för mark utanför byggnad är ca 1 700 m<sup>2</sup> och betongytan är ca 1 000 m<sup>2</sup>.
