Dagvattenutredning Haken 1 mfl

Eskilstuna

Projektnummer: 200840
Företag: Sigma Civil AB
Upprättningsdatum: 2023-05-23
Status: Slutleverans

Sammanfattning

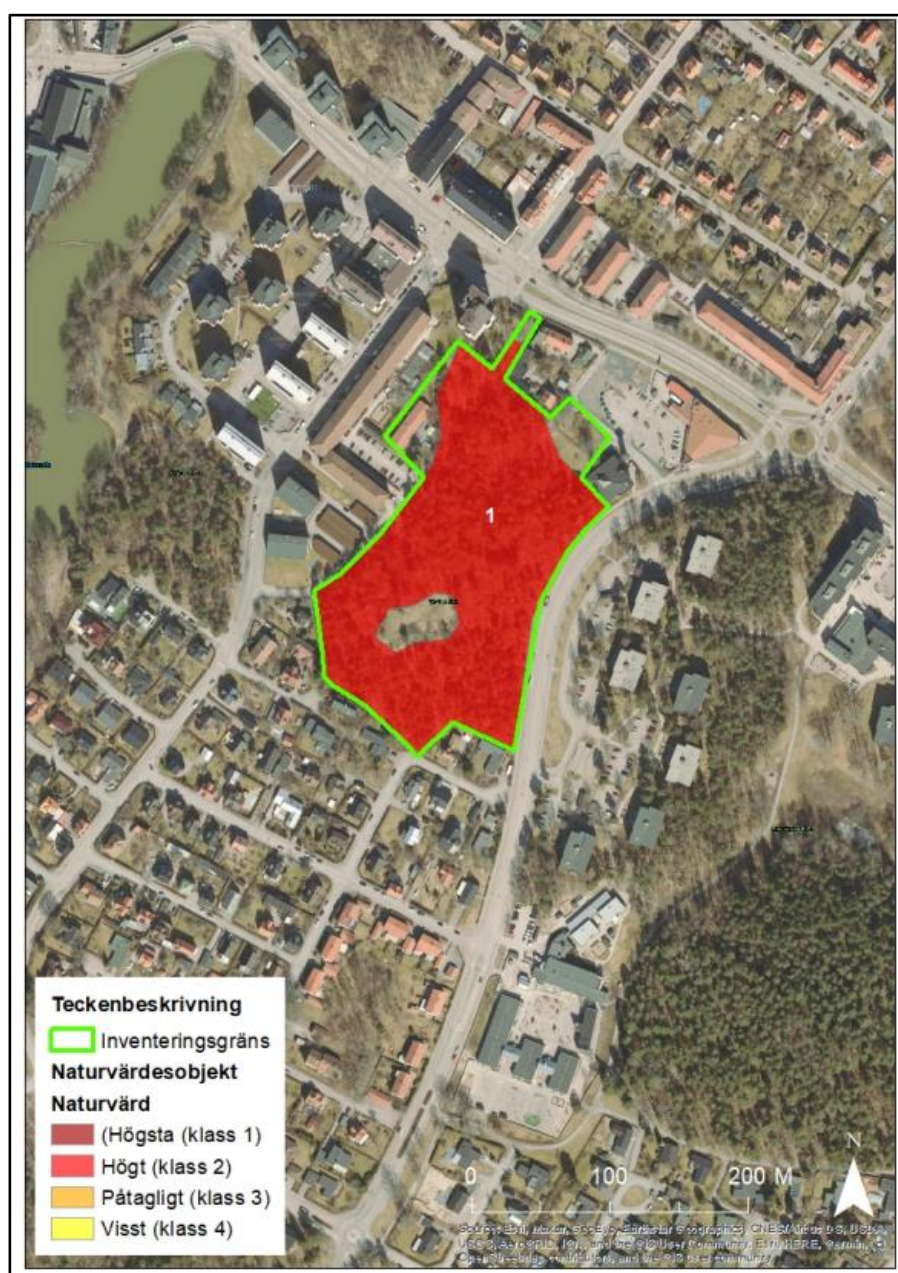
Figur 5. Naturvärdesklass och översiktskarta av inventeringsområdet. (Naturföretaget, 2021)

En naturvärdesinventering (NVI) har utförts för Fastigheterna Haken 1 och Hökaren 14 samt den intilliggande Thuleparken. (Naturföretaget, 2021) Området som inventerades är ca 3,8 hektar, se Figur 5, och parken utgörs framförallt av skog men centralt finns en höjd vars topp består av öppen gräs- och grusmark.

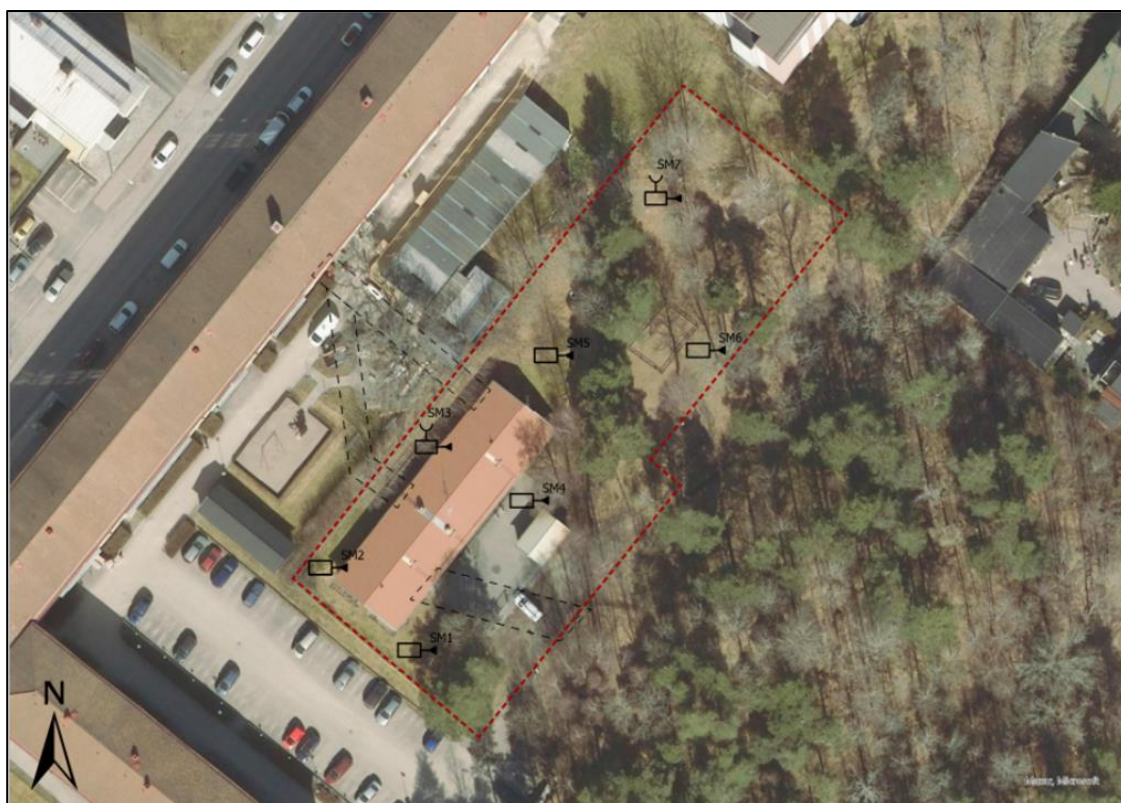
Figur 14. Provtagningsplan miljöteknisk markundersökning. (Structor, 2022)

För fastigheten Hökaren 14 har det genomförts en översiktlig miljöteknisk markundersökning. (Structor, 2022) Undersökningen slog fast att det förekommer föroreningar över Naturvårdsverkets generella riktvärden för Känslig Markanvändning (KM) i två prover SM3:1 (0–0,5m) och SM5:2(0,5–1,0m), se Figur 14. I prov SM5:2 var det ämnena bly (Pb), summa PAH M och summa PAH H som var över riktvärdena för KM. I prov SM3:1 var det summa PAH H som var över riktvärdet för KM och för bly (Pb) och koppar (Cu) var riktvärdet för KM inom mätosäkerheten, se Tabell 1.

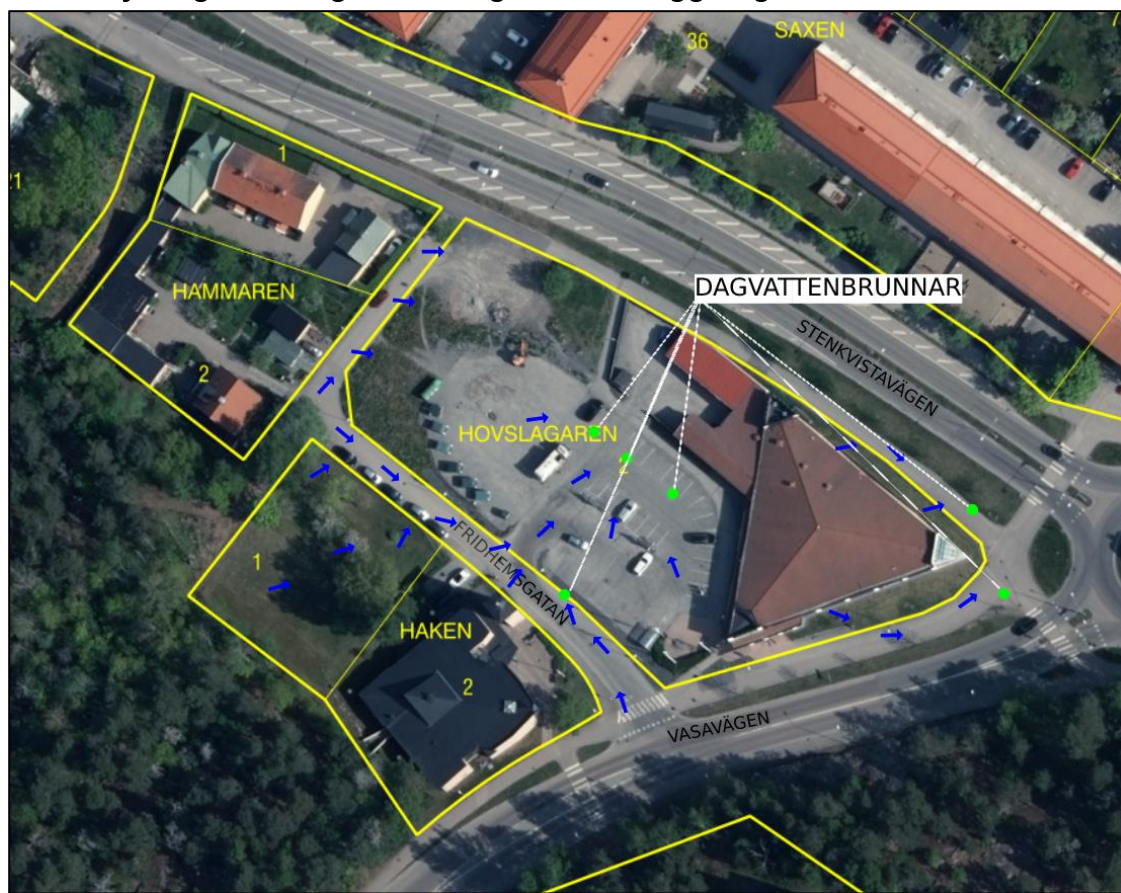
Figur 17. Översikt avrinningsvägar och dagvattenbrunnar vid Haken 1 och Hovslagaren 2:1.

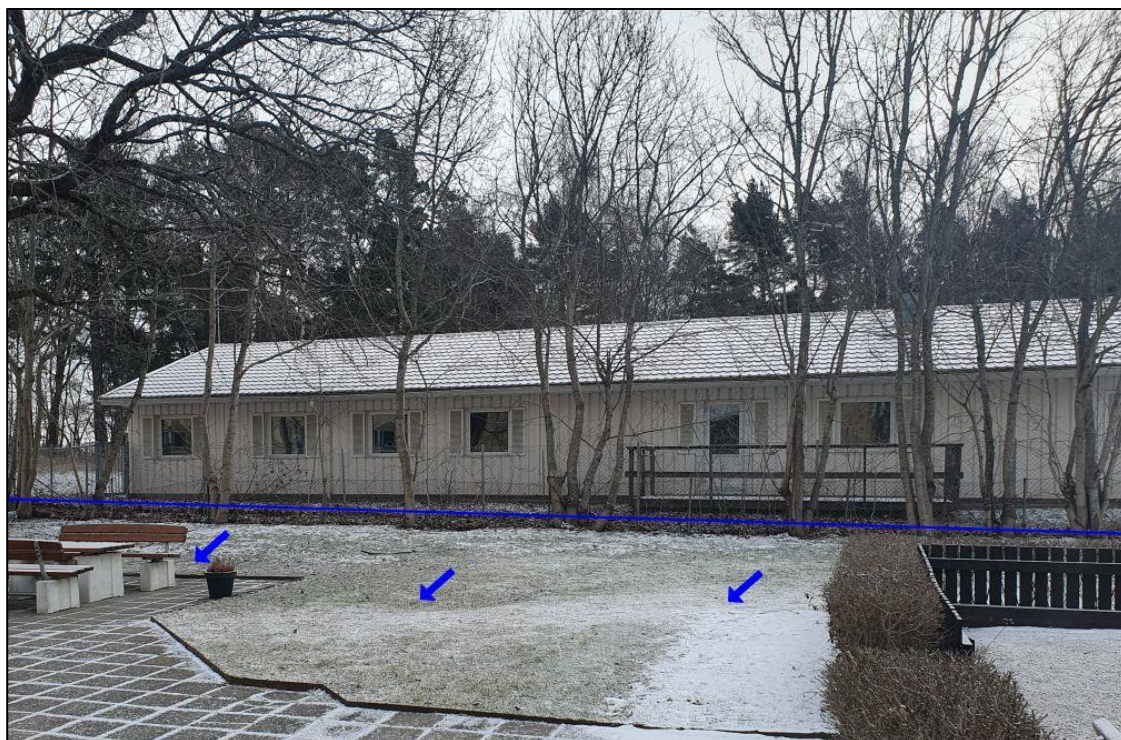
Figur 18 Hökaren 14 sett från väst, med plantering och rinnpilar markerade.

En planteringslinje med buskar och träd vid den västra fastighetsgränsen fördröjer avvattningen från Hökaren 14. Det uppskattas att dagvatten rinner vidare till de angränsande fastigheterna i väster vid kraftig nederbörd. Det finns inga kommunala dagvattenledningar i anslutning till fastigheten.

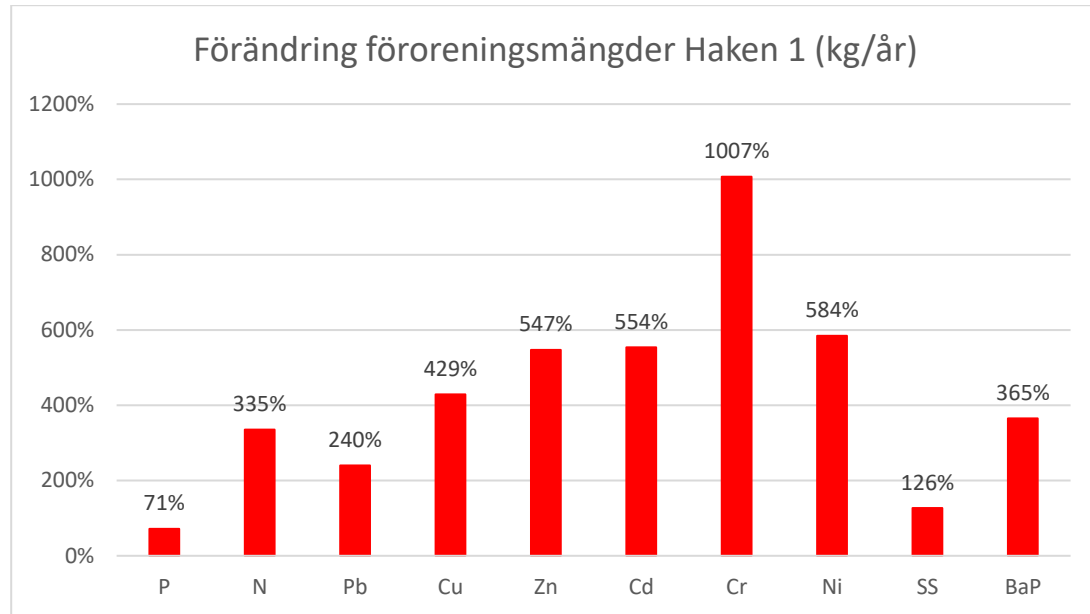
Figur 23. Förändringen i föroreningsmängder på Haken 1 från före till efter exploatering utan rening. Röda staplar redovisar en ökning och gröna staplar redovisar en minskning.

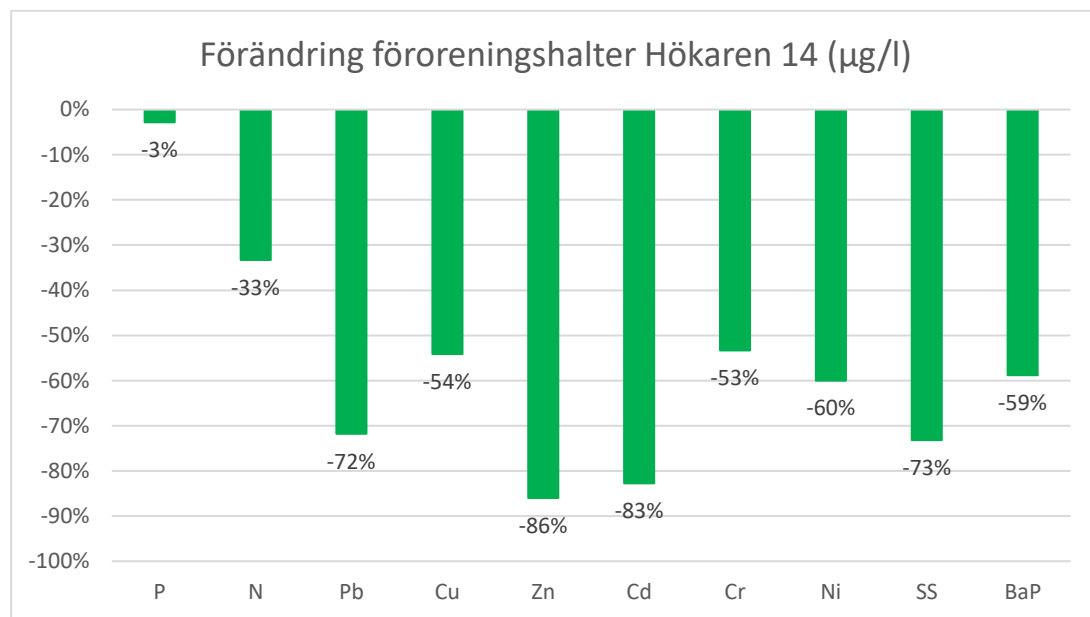
Figur 34. Förändringen i föroreningshalter på Hökaren 14 från före till efter exploatering med rening. Röda staplar redovisar en ökning och gröna staplar redovisar en minskning.

Det som går att konstatera utifrån beräkningarna i StormTac är att Hovslagaren 2:1 inte förändras markant vilket gör att reningsbehovet inte blir så stort. För Hökaren 14 kan man se en fortsatt ökning på mängden fosfor, vilket sannolikt beror ökningen av grönt tak inom fastigheten. Tittar man på föroreningshalterna på fastigheten så kan man dock se att de minskar för samtliga ämnen vilket borde resultera i en total reningseffekt om man minskar flödena ytterligare.
