K2A KNAUST OCH ANDERSSON
Väpnaren 6, Eskilstuna

Teknisk PM Geoteknik
GEOTEKNIK

Göteborg 2024-06-28

Projektbenämning: Väpnaren 6
Uppdragsansvarig: Johan Boström
Uppdragsnummer: 6005-2402
Dokumentbeteckning: PM-001
Reviderad:

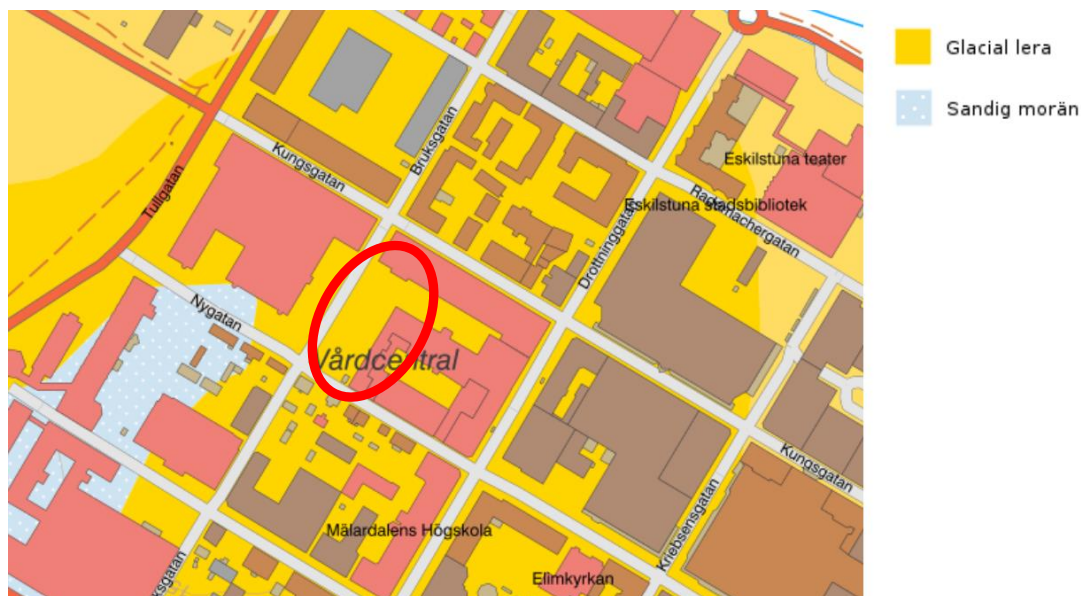
Figur 5.1-1 Utsnitt ur SGU:s jordartskarta

Enligt SGU:s jordarts- och jorddjupskarta består jorden överst av ett lager lera följt av morän och jorddjupet varierar mellan ca 3 och 10 meter.
